Optimierung, Weiterentwicklung und Wiederherstellung küstentypischer Ökosysteme in den Poldern Roggow und Pepelower Wiesen

Studie Teil 1: Bestand, Leitbild und Maßnahmenkonzept

Projekt-Nr.: 33506-00

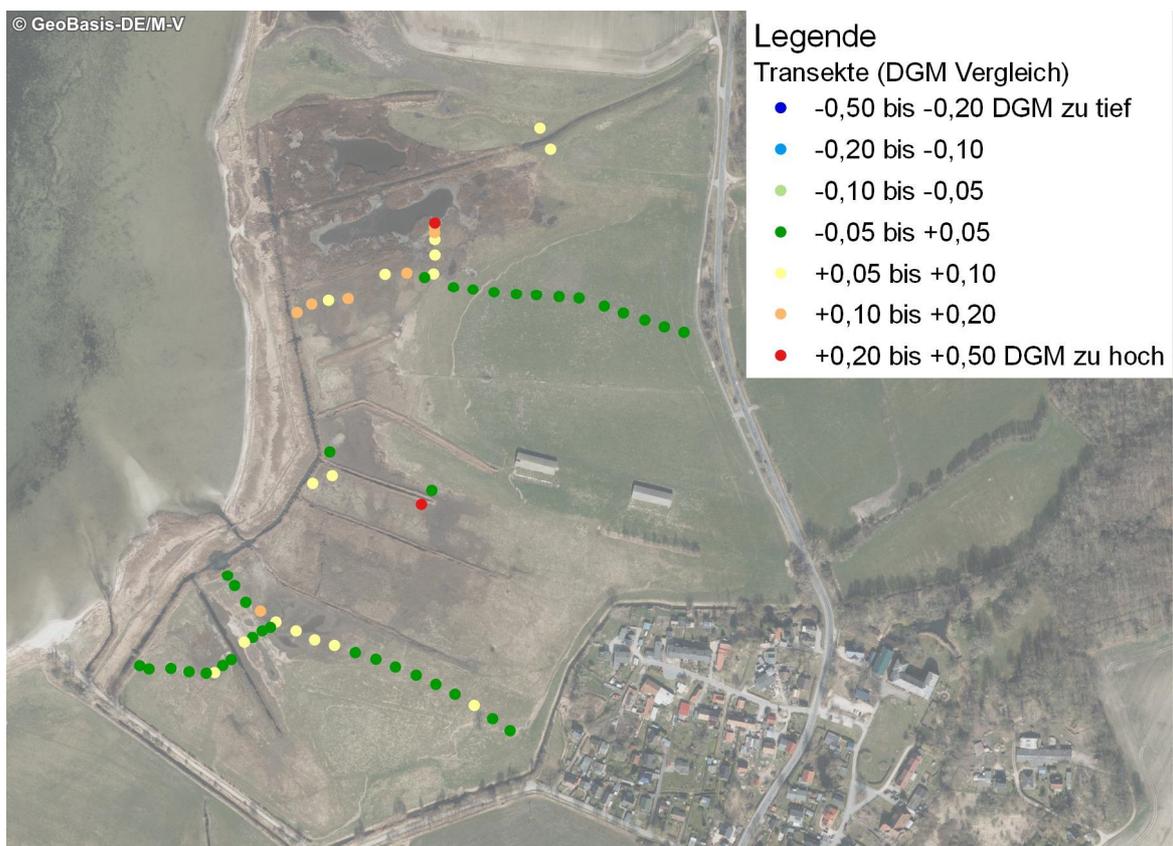
Abbildung 6: Polder Roggow: Höhenvergleich von Digitalem Geländemodell DGM1-Daten und terrestrischen Vermessungspunkten (Berechnung DGM1-Höhe minus Vermessungshöhe)

- In den Ackerlandbereichen sind die Abweichungen in der Regel ebenfalls sehr gering (DGM1 liegt < 5 cm über den realen Höhen, Erfahrung aus früheren Abgleichen).
- In Waldbereichen und bei Gehölzen sind die Abweichungen in der Regel deutlich höher (DGM1 liegt ca. 30 cm über den realen Höhen, Erfahrung aus früheren Abgleichen).
- Die großen Wasserflächen wiesen im DGM unterschiedliche Höhen auf. Während die südliche Wasserfläche keine freie Wasserfläche, sondern vermutlich offenen Boden aufwies (unregelmäßige Höhen, keine DGM-Korrektur), konnte bei der nördlichen Wasserfläche ein Wasserstand von 0,2 m NHN festgestellt werden (gleiche Höhen, Aufnahme 02/2014, vermutlich nach Polderflutung und fehlendem Ablauf). Aus diesem Grunde wurde für die nördliche Wasserfläche eine Abweichung von 15 cm angenommen.

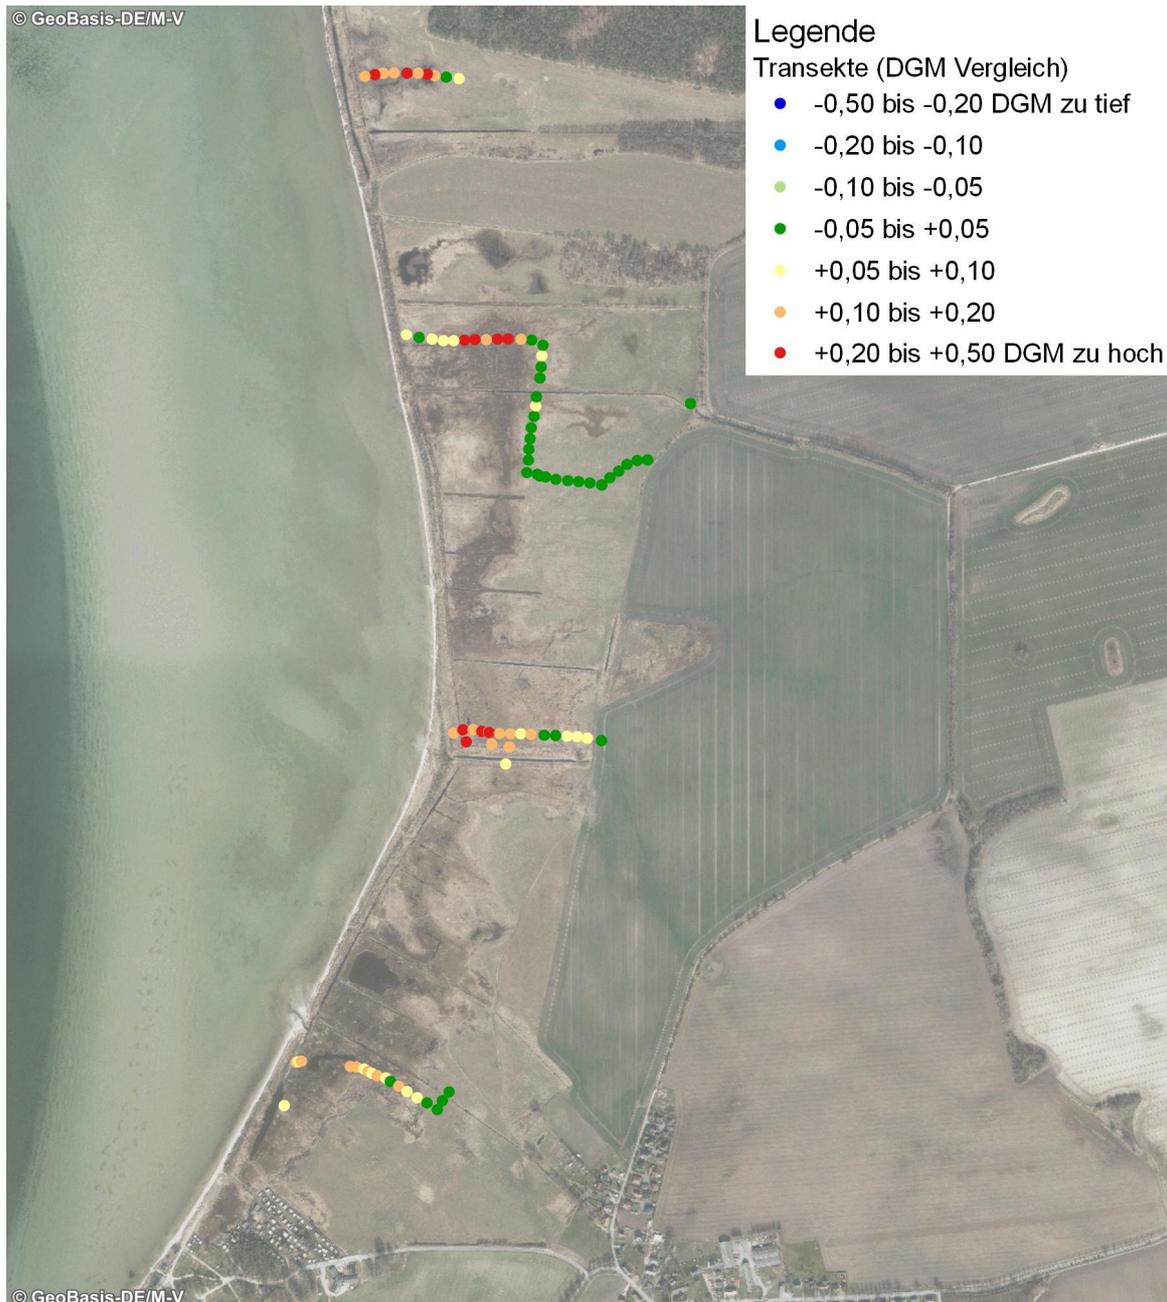
Abbildung 7: Polder Pepelow: Höhenvergleich von Digitalem Geländemodell DGM1-Daten und terrestrischen Vermessungspunkten (Berechnung DGM1-Höhe minus Vermessungshöhe)

Die Deichbereiche mit Vorland und Strand sowie die Ackerflächen, Siedlungsflächen mit
Straßen und Unlandflächen werden nicht in der Höhe korrigiert. Die Geländehöhen des
DGM1 werden jedoch insbesondere in bewachsenem Unland, dem Deichvorland und auf
dem Deich tendenziell eher überschätzt.

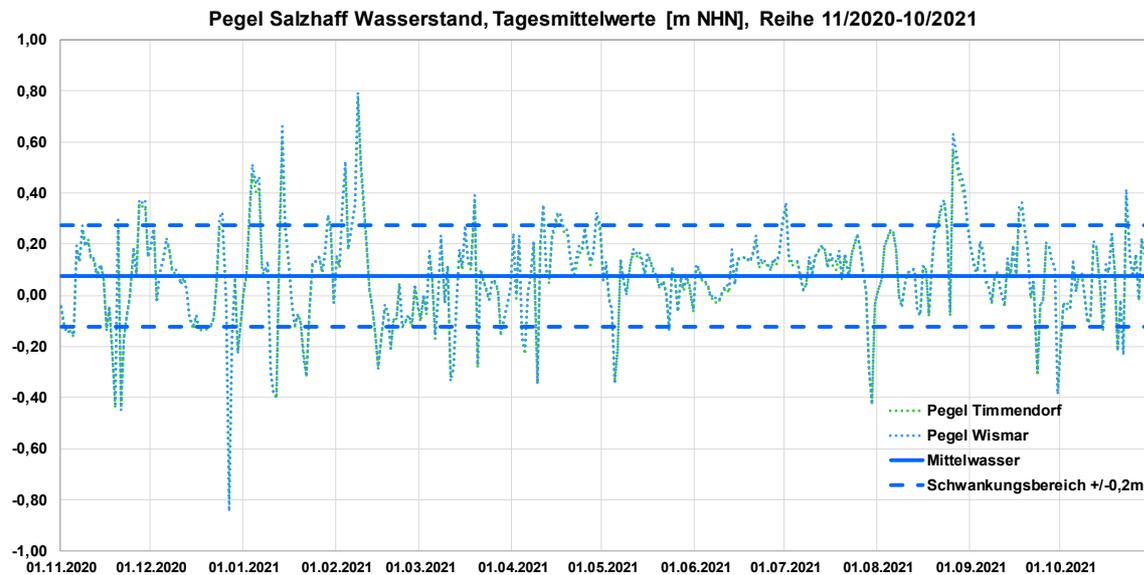
Abbildung 8: Wasserstände am Pegel Timmendorf und Wismar (Tagesmittelwerte, Reihe 2020/21)

In Auswertung der Abbildung 8 zeigt sich, dass die Wasserstände im Jahresverlauf im Durchschnitt bis ± 20 cm um den Mittelwasserstand schwanken, d.h. die Wasserstände schwanken zwischen -0,12 bis 0,28 m NHN.

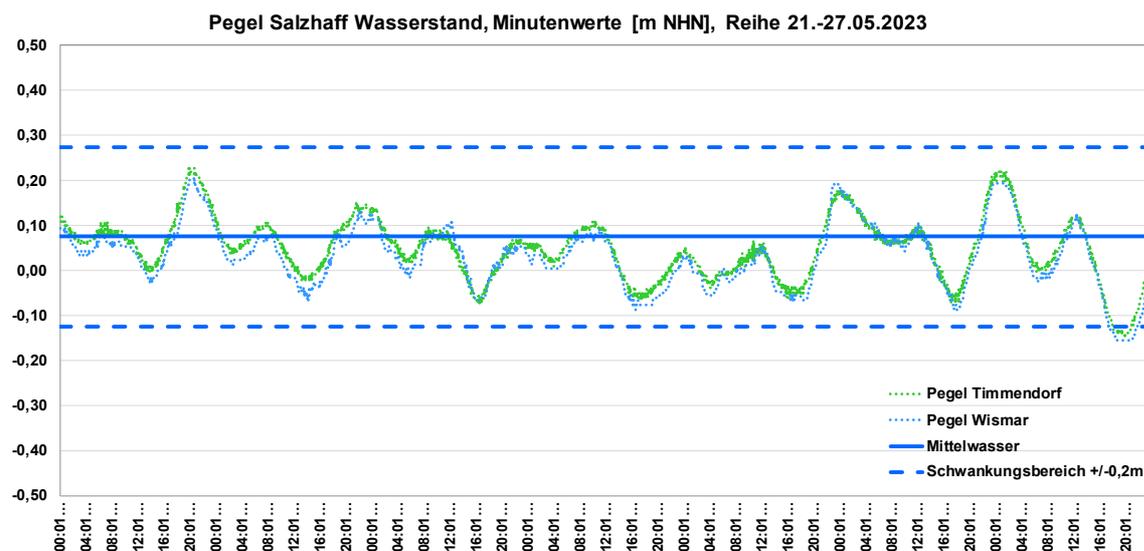
Abbildung 9: Wasserstände am Pegel Timmendorf und Wismar (Minutenwerte, Reihe 21.-27.05.2023)

In Auswertung der Abbildung 9 zeigt sich, dass die Wasserstände auch im Tagesverlauf bis ± 20 cm um den Mittelwasserstand schwanken.

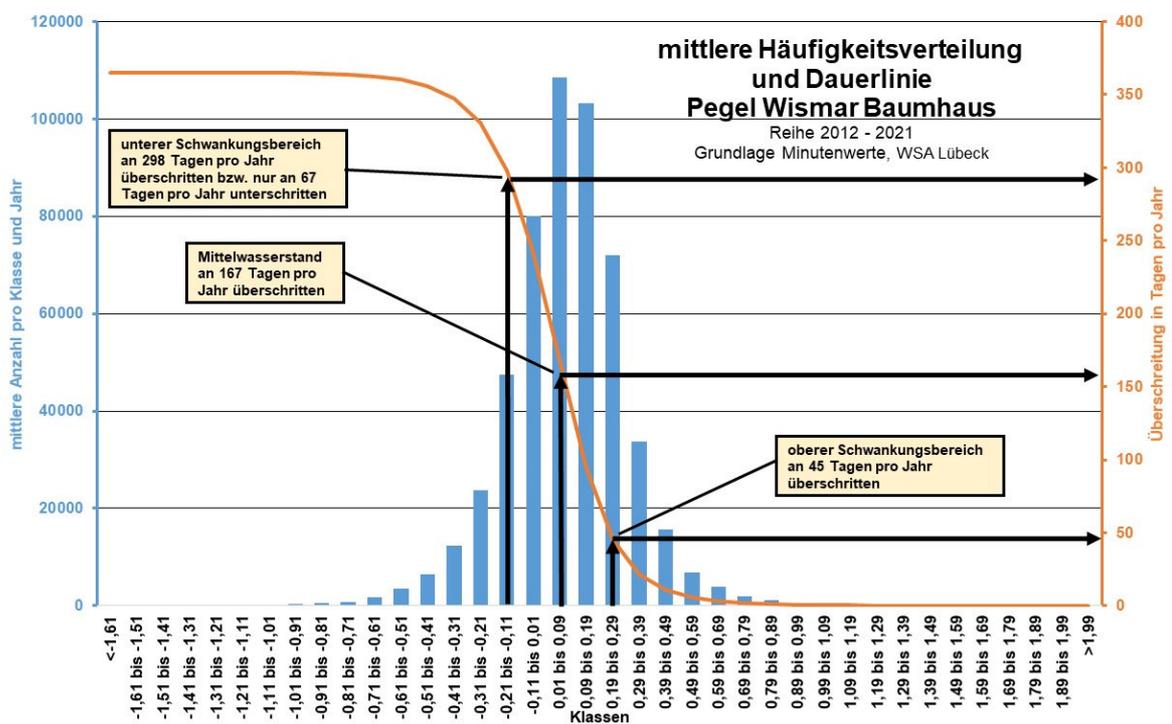
Abbildung 10: Überschreitungsdauer von Wasserständen am Pegel Wismar, Quelle: WSA Lübeck /45/

Das heißt, die Wasserstände in der Wismarer Bucht schwanken die weitaus größte Zeit des Jahres zwischen etwa -0,1 und +0,3 m NHN.

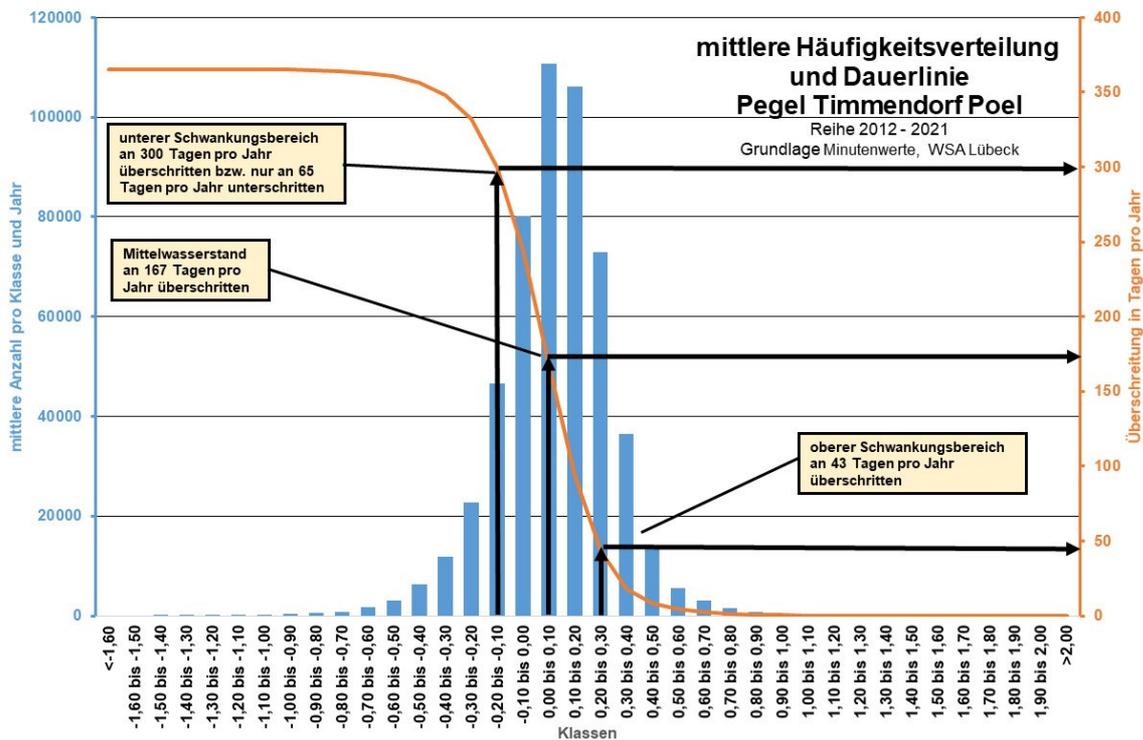
Abbildung 11: Überschreitungsdauer von Wasserständen am Pegel Timmendorf, Quelle: WSA Lübeck /45/

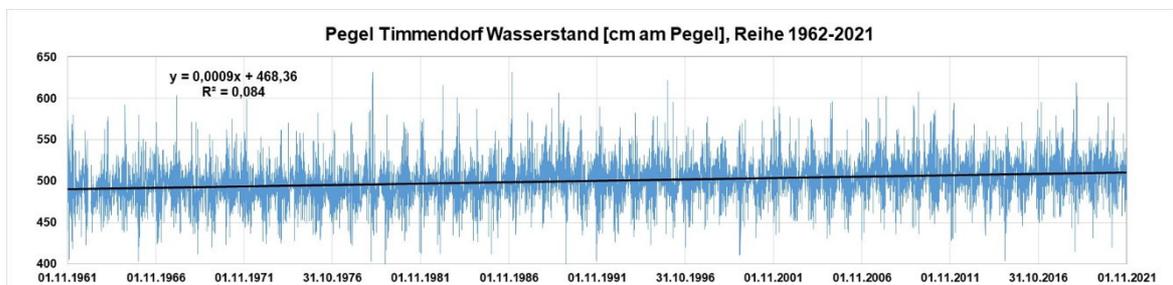
Abbildung 12: Trendanalyse der Wasserstände am Pegel Timmendorf (Reihe 1962/2021)

- Betrachtung der langjährigen Reihe bis 1999
 - o Reihe 1962-1999 → 3,7 mm/Jahr
 - o Reihe 1962-1999 (nur Werte >NW2 und <HW2) → 3,7 mm/Jahr
→ ca. 18 cm in 50 Jahren bzw. 37 cm in 100 Jahren
- Betrachtung der langjährigen Reihe bis 2021
 - o Reihe 1962-2021 → 3,3 mm/Jahr
 - o Reihe 1962-2021 (nur Werte >NW2 und <HW2) → 3,3 mm/Jahr
→ ca. 16 cm in 50 Jahren bzw. 33 cm in 100 Jahren
- Betrachtung allein der letzten 20 Jahre
 - o Reihe 2000-2021 → 2,9 mm/Jahr
 - o Reihe 2000-2021 (nur Werte >NW2 und <HW2) → 2,9 mm/Jahr
→ ca. 15 cm in 50 Jahren bzw. 29 cm in 100 Jahren

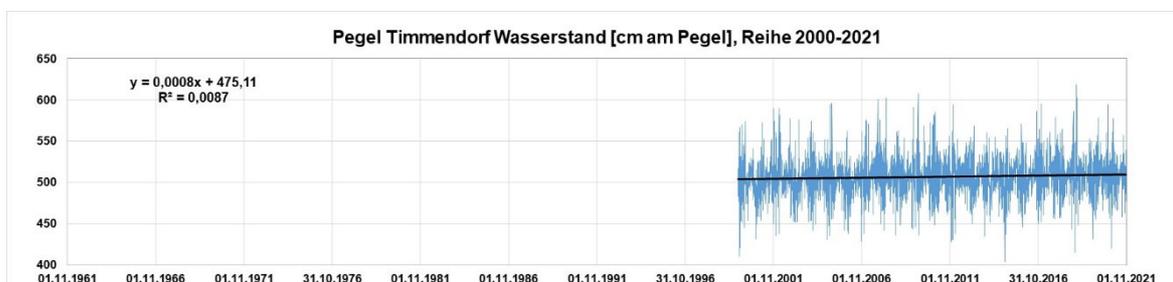
Abbildung 13: Trendanalyse der Wasserstände am Pegel Timmendorf (Reihe 2000/2021)

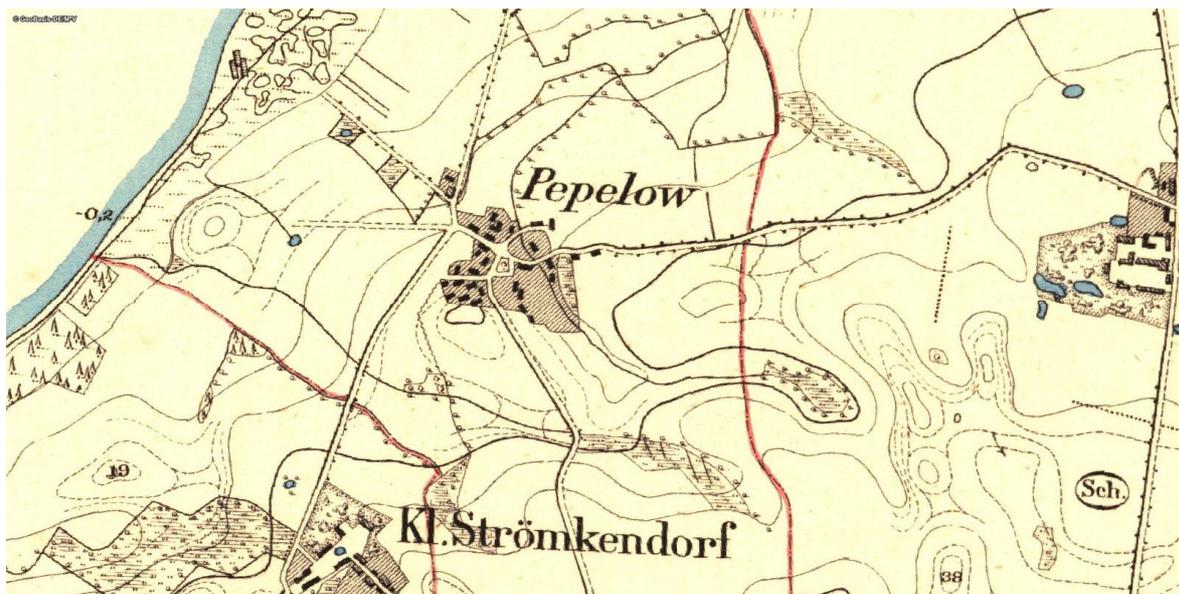
Der Ostseewasserstand für das Salzhaff wird auf dem Messtischblatt von 1888 mit -0,2 m NN (~ m NHN) angegeben. Im Vergleich zum heutigen Wasserstand mit ca. 0,1 m NHN lag der Wasserstand im 19. Jahrhundert demzufolge ca. 30 cm tiefer (entspricht 22 cm in 100 Jahren).

Abbildung 14: Ausschnitt Messtischblatt 1888 in GAIA-MVprofessional /19/

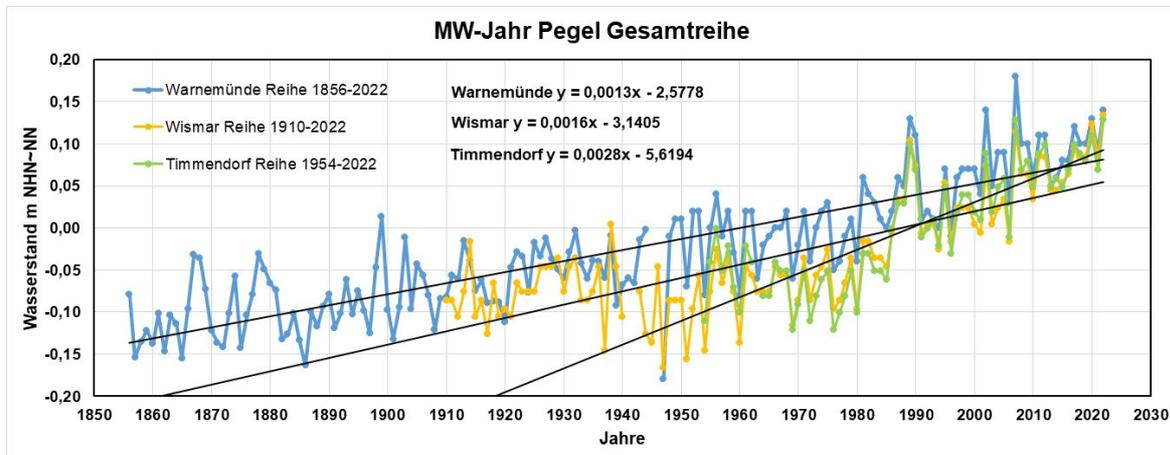
Abbildung 15: Trendanalyse der Wasserstände am Pegel Warnemünde (Reihe 1956/2022) im Vergleich zum Pegel Wismar (Reihe 1958/2022) und Pegel Timmendorf (Reihe 1962/2022)

in 100 Jahren aus Tagesmittelwerten) und am Pegel Wismar 43 cm in 100 Jahren ermittelt. Der Ostseespiegelanstieg wirkt sich in der Wismarer Bucht scheinbar deutlicher aus.

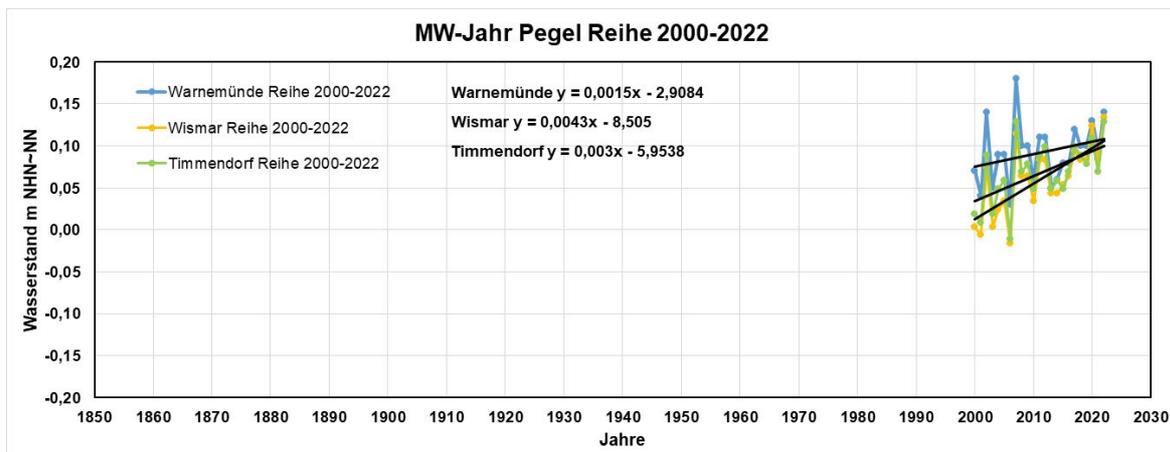
Abbildung 16: Trendanalyse der Wasserstände am Pegel Warnemünde (Reihe 2000/2022) im Vergleich zum Pegel Wismar (Reihe 2000/2022) und Pegel Timmendorf (Reihe 2000/2022)

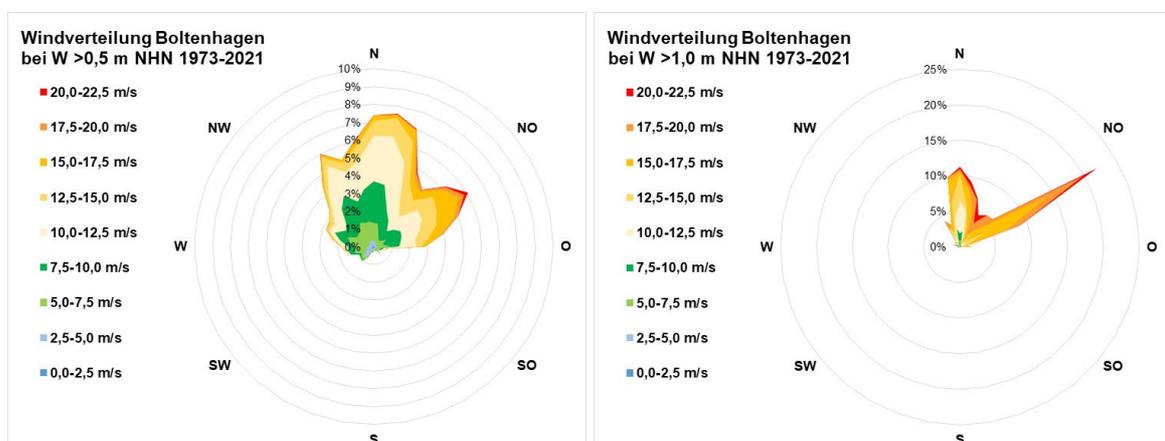
Abbildung 17: Windverteilung Boltenhagen bei erhöhten Wasserständen und Hochwasser (Reihe 1973/2021)

Aus den Messdaten wurden die Windgeschwindigkeit und die Windrichtung ausgewertet. Um einen Zusammenhang herzustellen wurden alle Wasserstände $\geq 0,5$ m NHN (erhöhte Wasserstände) und $\geq 1,0$ m NHN (Hochwasser) herausgefiltert und mit den jeweils zeitgleich auftretenden Windgeschwindigkeiten und -richtungen verknüpft.

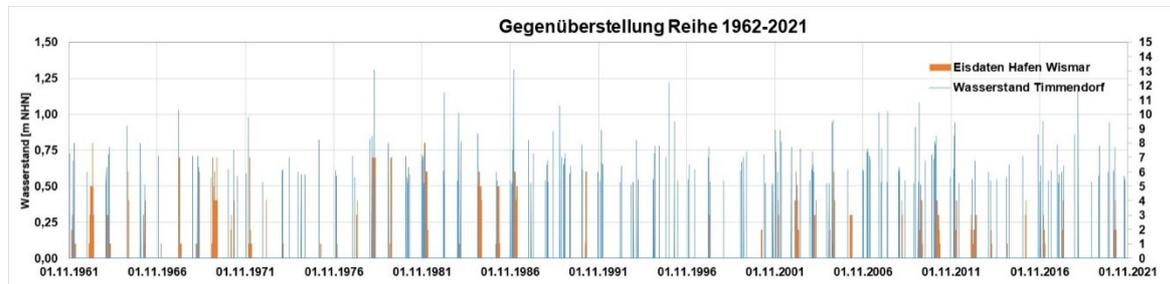
Abbildung 18: Auswertung zum Eisgang bei Hochwasserereignissen

Im Mittel tritt Eisgang bei Hochwasserereignissen nur alle 4 Jahre auf, wobei die Schwankung von 1-2 Wochen (2009-2010) bis 23 Jahre (1987-2009) reichen.

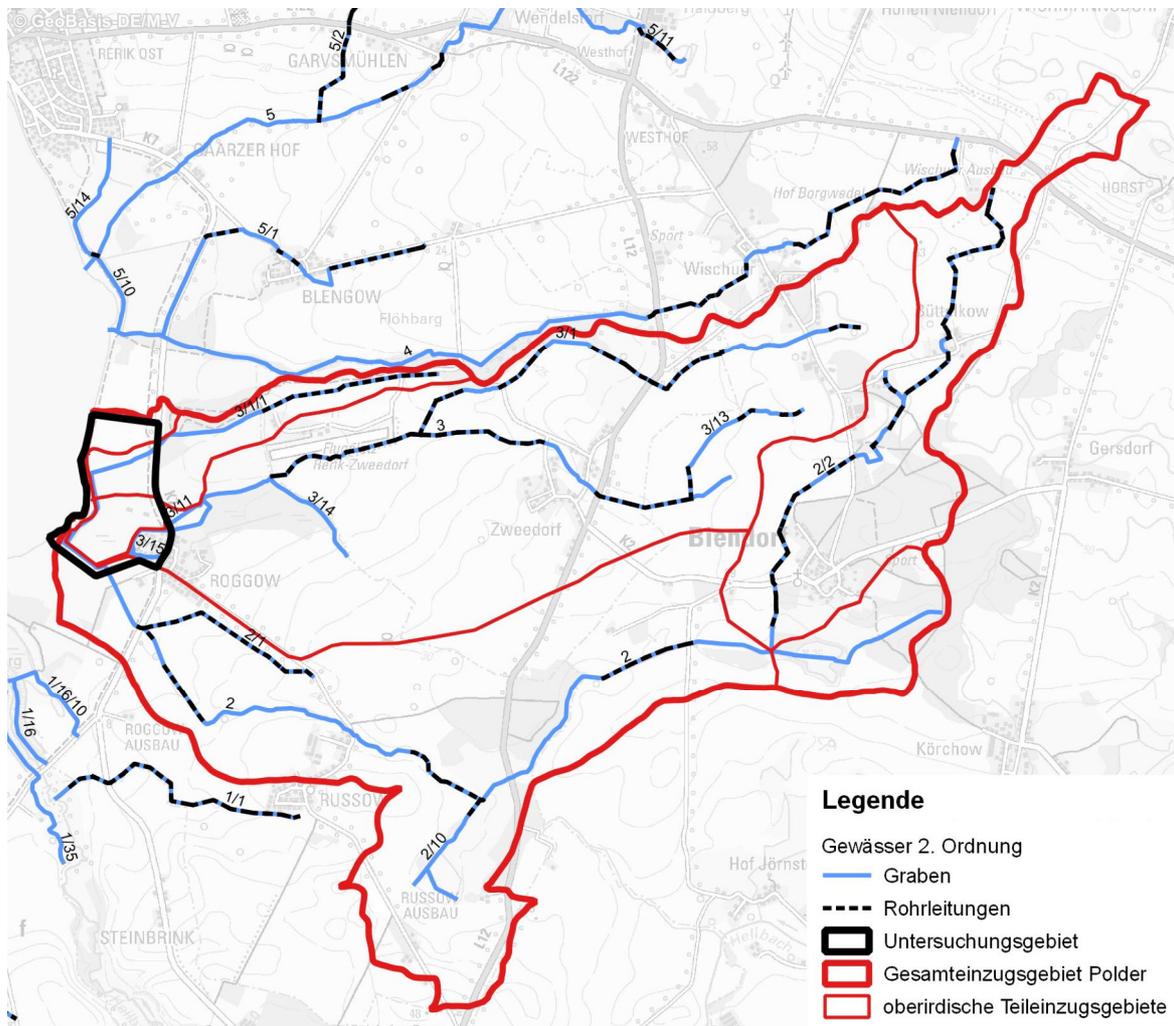
Abbildung 19: Einzugsgebiet des Polders Roggow mit Grabensystem und hinterlegter Topographischer Karte DTK50

Wasserstände sind durch das dichte Grabennetz und die ausreichend tiefen Gräben im gesamten Polder auf einem einheitlichen Niveau.

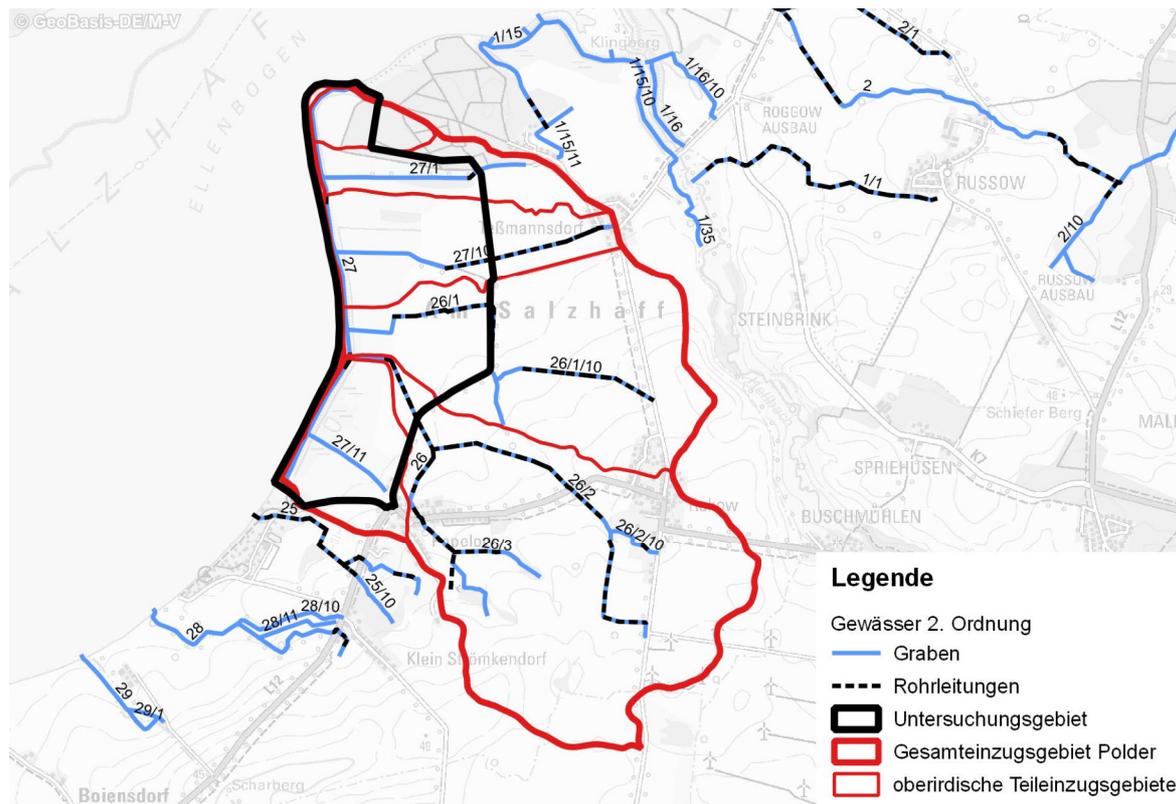
Abbildung 20: Einzugsgebiet des Polders Pepelow mit Grabensystem und hinterlegter Topographischer Karte DTK50

Der Graben 26 wies im Mai 2023 Wasserstände von +0,35 bis +0,46 m NHN auf, da dieser nicht über den Polder, sondern über einen Durchlass mit Rückschlagklappe direkt ins Salzhaff entwässert.

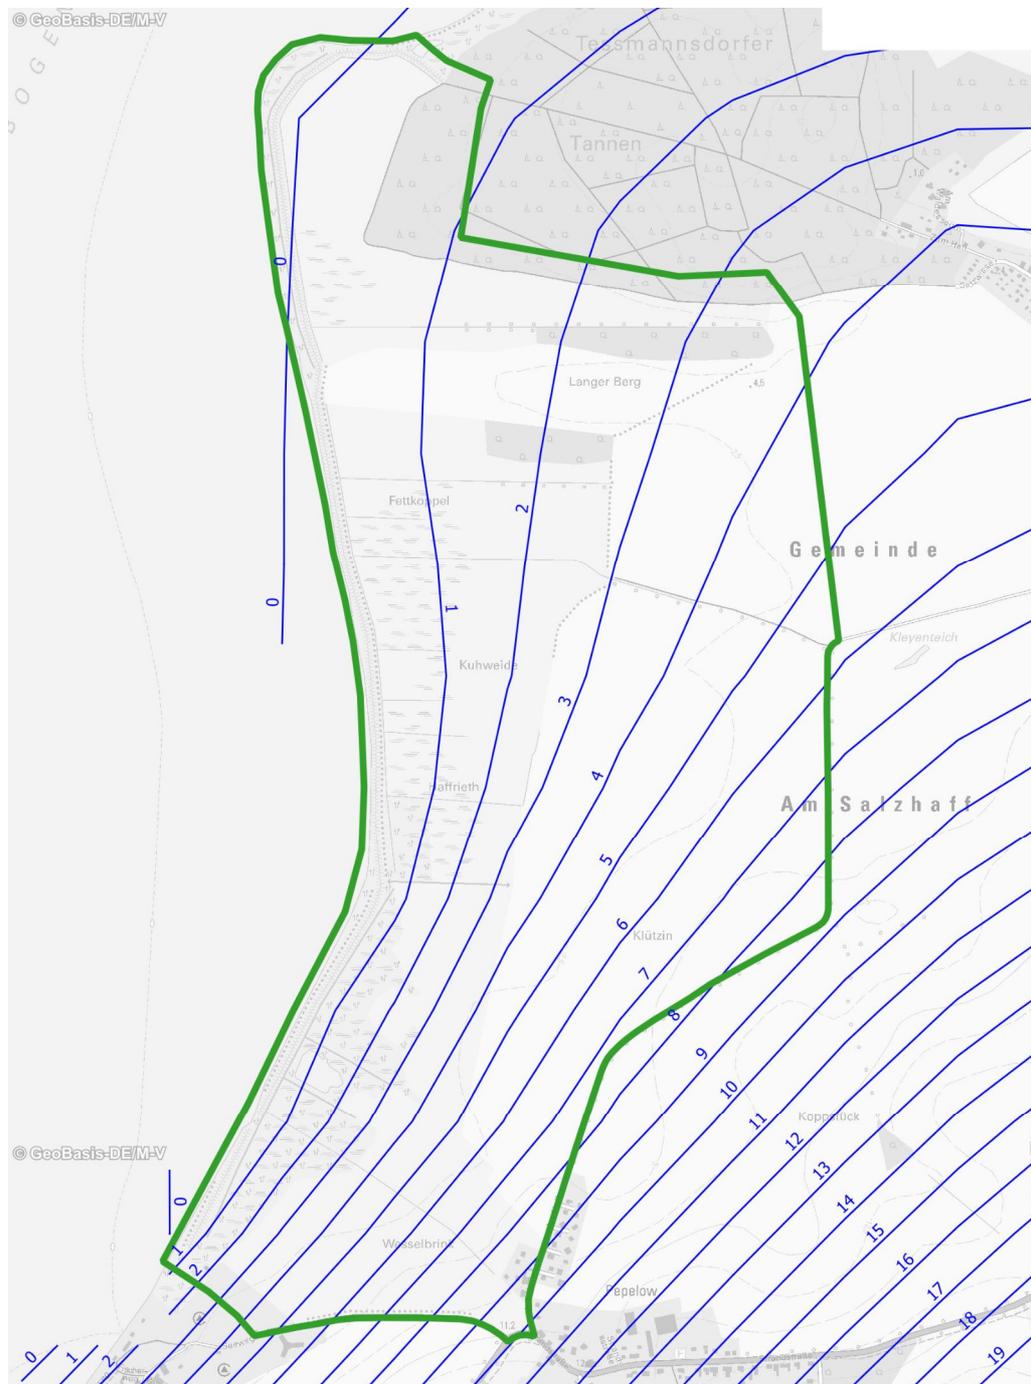
Abbildung 22: Grundwasserverhältnisse Polder Pepelow (Quelle: Kartenportal Umwelt MV /23/)

Das Grundwasser fließt in den Sanden, die im Raum Pepelow an der Oberfläche und im Liegenden des Küstenüberflutungsmoores der Pepelower Wiesen verbreitet sind, zum Salzhaff ab und entlastet nur in den tieferen Senken der Niederung. Der Grundwasserzu-
strom ist insbesondere im Südteil des Polders relativ hoch.

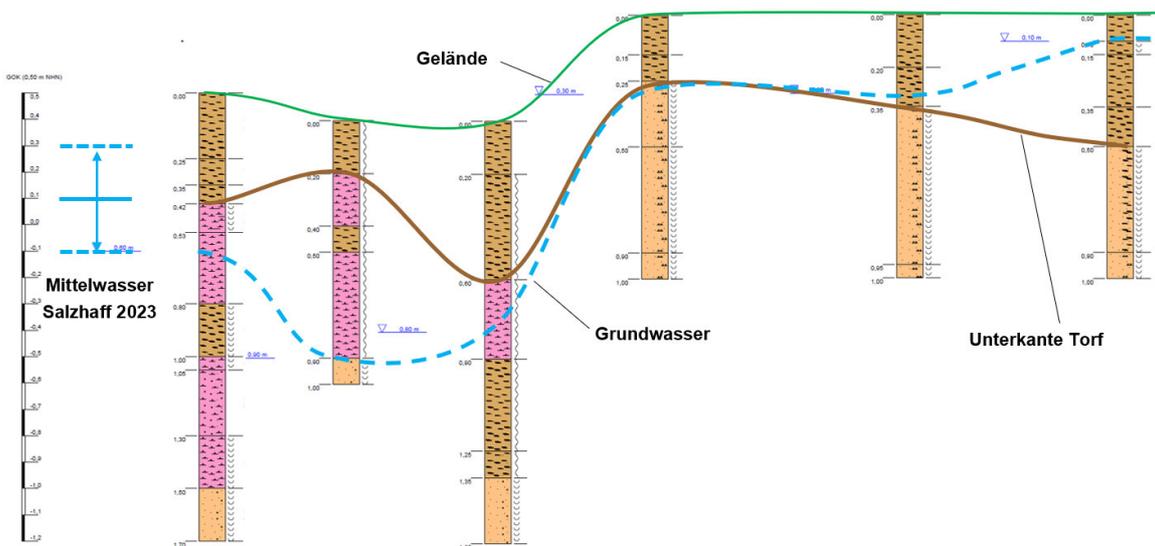
Abbildung 24: Grundwasserstände in den Torfsondierungen im Polder Pepelow (Transekt 2, Juni 2023))

In Abhängigkeit vom Niederschlag und Grundwasserzuströmung kann es auch hier im Sommer zum Austrocknen der Torfe infolge von großer Wasserzehrung kommen. Dies zeigte sich auch in den Sondierungen im Juni 2023, wobei die flachgründigen Torfauflagen auf der Westseite des Polders vollständig trockengefallen waren (s. *Abbildung 22*).

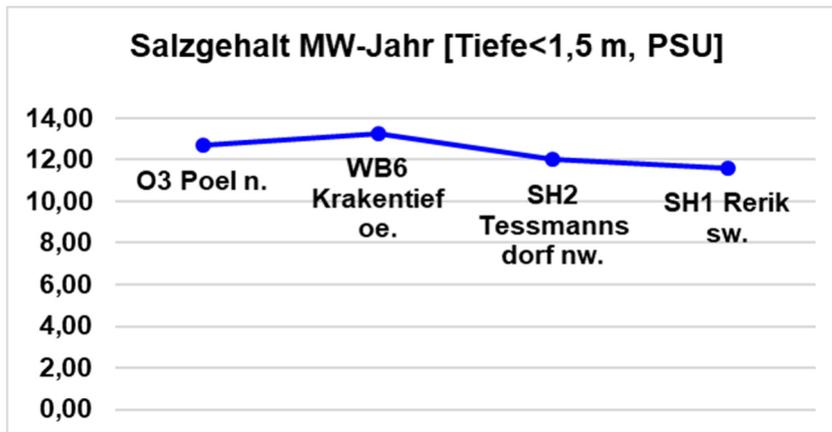
Abbildung 26: Längsschnitt des Salzgehaltes (Mittelwert) in der Wismarbuscht

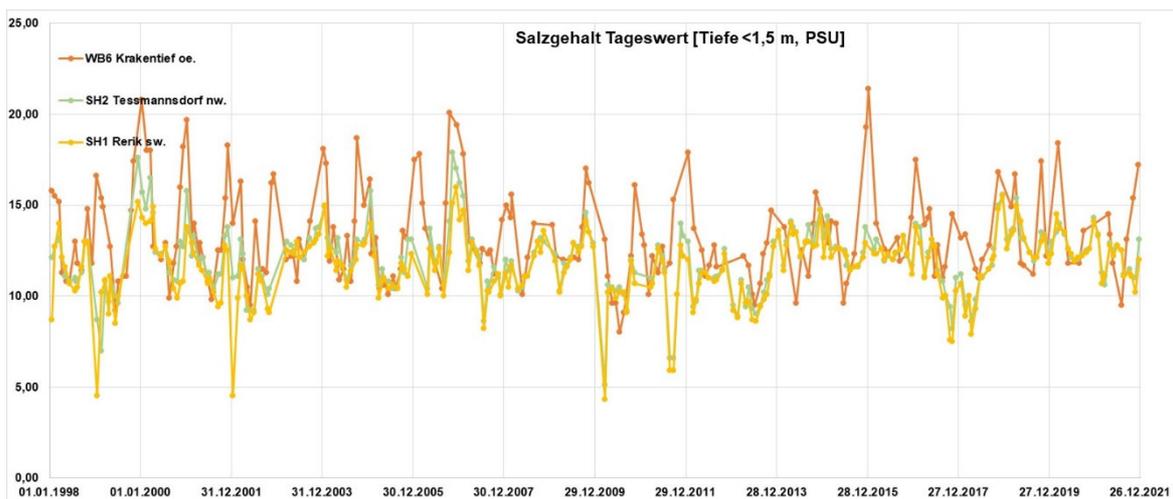
Abbildung 27: Reihe des Salzgehaltes (Tageswert) in der Wismarbuscht

Die Salzgehalte sind vermutlich stark wasserstandsabhängig (Erhöhung bei Hochwasser, Aussüßung bei Niedrigwasser). Eindeutige Zusammenhänge konnten jedoch nicht erkannt werden, da teilweise auch bei Wasserständen um Mittelwasser deutlich erhöhte Salzgehalte wie im April 2019 bis über 15 PSU im Salzhaß an beiden Messstellen auftrafen.

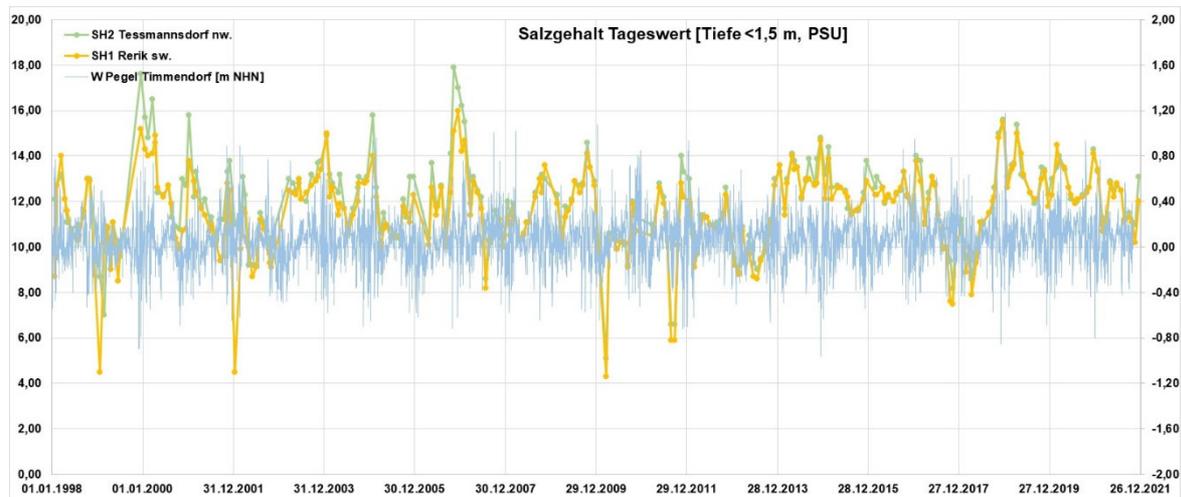
Abbildung 28: Reihe des Salzgehaltes (Tageswert) in Salzhaff und Wasserstand Pegel Timmendorf (Tageswert)

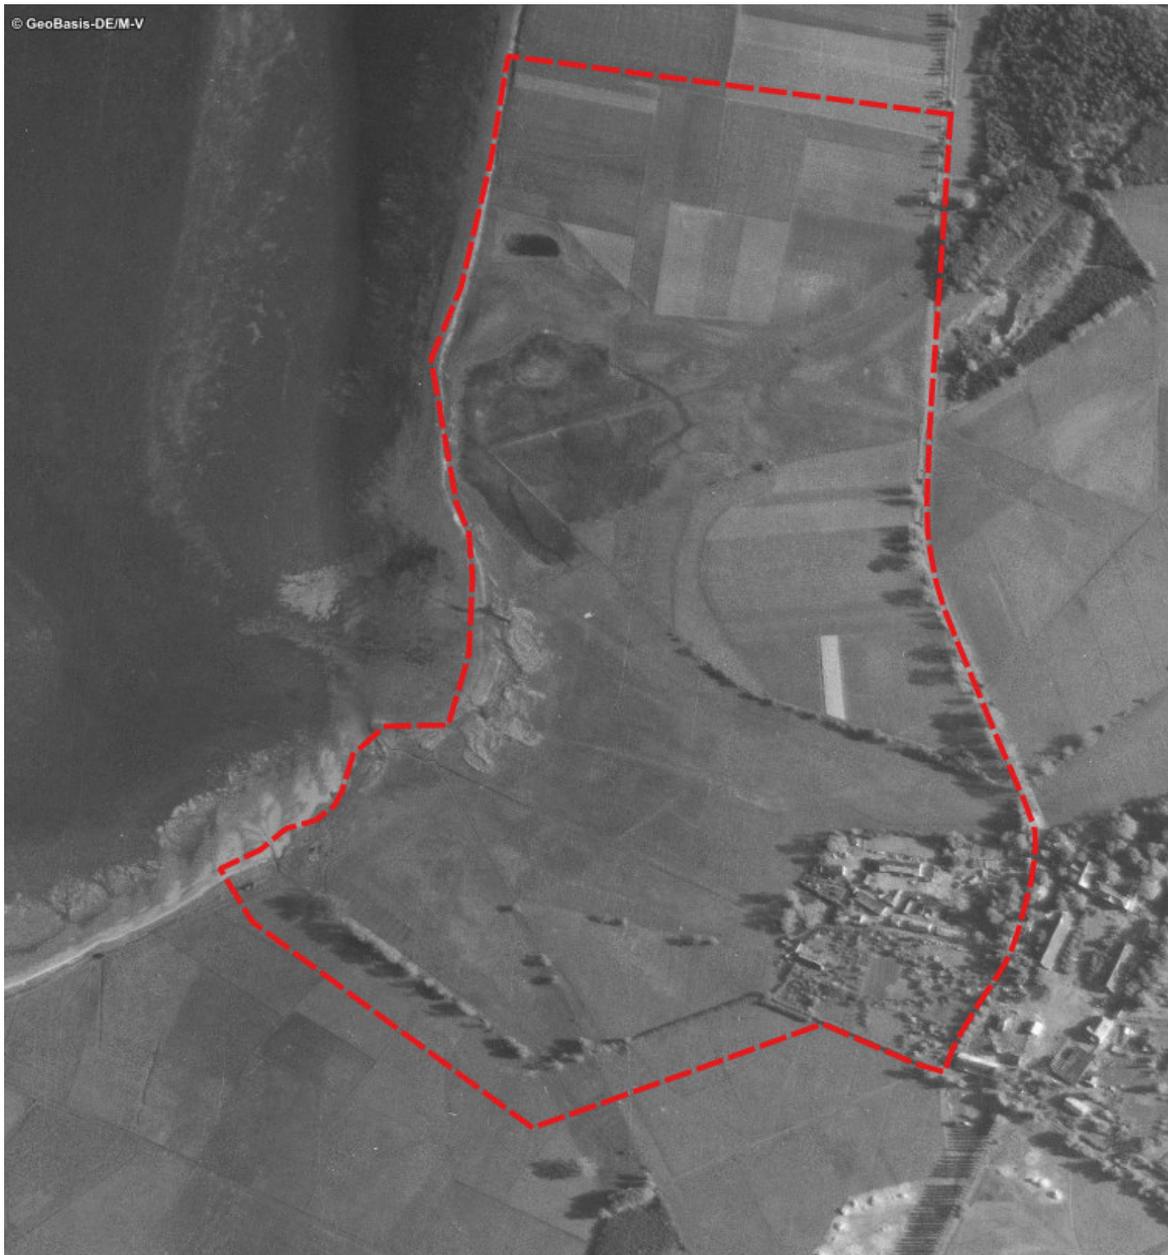
Abbildung 30: historisches Luftbild (1953) uneingedeichter Zustand der Flächen mit noch frei auslaufenden Entwässerungsgräben; Quelle: GAIA-MVprofessional /19/

Das Luftbild von 1953 (vgl. *Abbildung 30*) zeigt ebenfalls noch die uneingedeichten Flächen mit nahezu vollständiger Nutzung als Grünland, wobei die im Mündungsbereich des Grabens 3/1/1 vorhandene Senke deutlich als vernässte Senke erkennbar ist. Die im mittleren Bereich vorhandene Hochlage wurde damals noch ackerbaulich genutzt. Im Bereich der noch frei ausmündenden Gräben scheinen die Uferbereiche noch deutlich strukturierter zu sein als aktuell, was auf stärkere küstendynamische Prozesse schließen lässt.

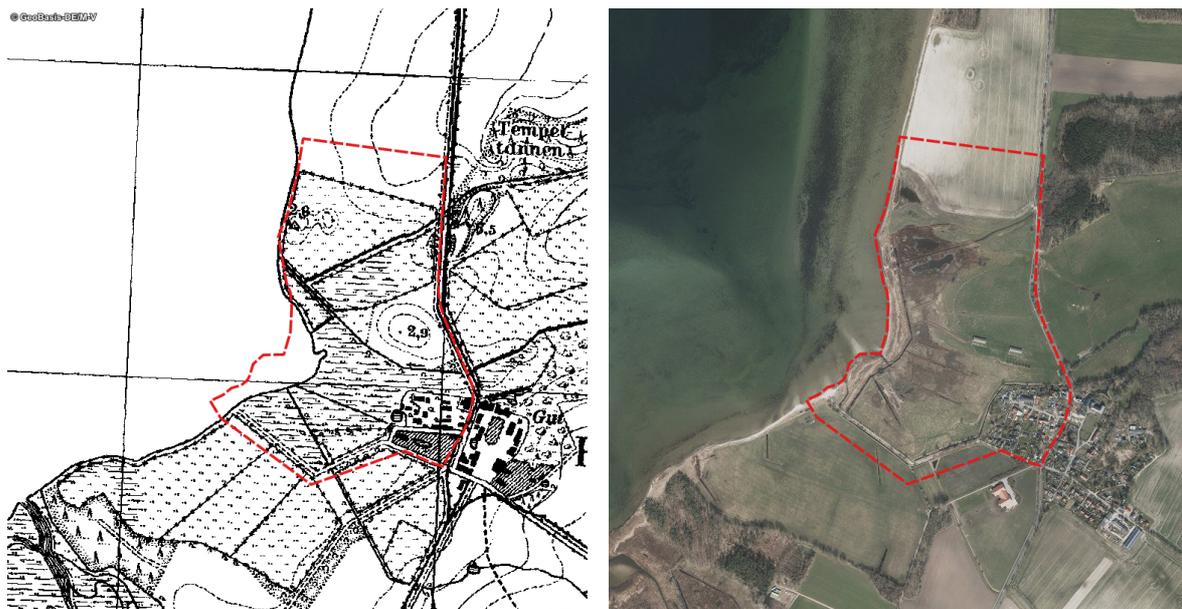
Abbildung 31: Polder Roggow mit Darstellung der Küstenlinie im preußischen Messtischblatt von 1900 (l.) sowie aktuellen im Luftbild (r.) (Quelle: GeoPortal.MV /19/)

Sowohl aktuell als auch anhand der verfügbaren historischen Karten konnten für den Polder Roggow keine Priele oder naturnahe Gewässerläufe nachgewiesen werden, die auf eine maßgebliche Küstendynamik schließen lassen. Deutliche Veränderungen sind jedoch im Verlauf der Küstenlinie erkennbar. Noch zum Beginn des letzten Jahrhunderts zeigte die Küstenlinie im südlichen Teil der Flächen deutliche Ausbuchtung. Auch im Bereich der südlich an den Polder anschließenden Flächen hat sich die Küstenlinie in Richtung Salzhaff verschoben (vgl. *Abbildung 31*).

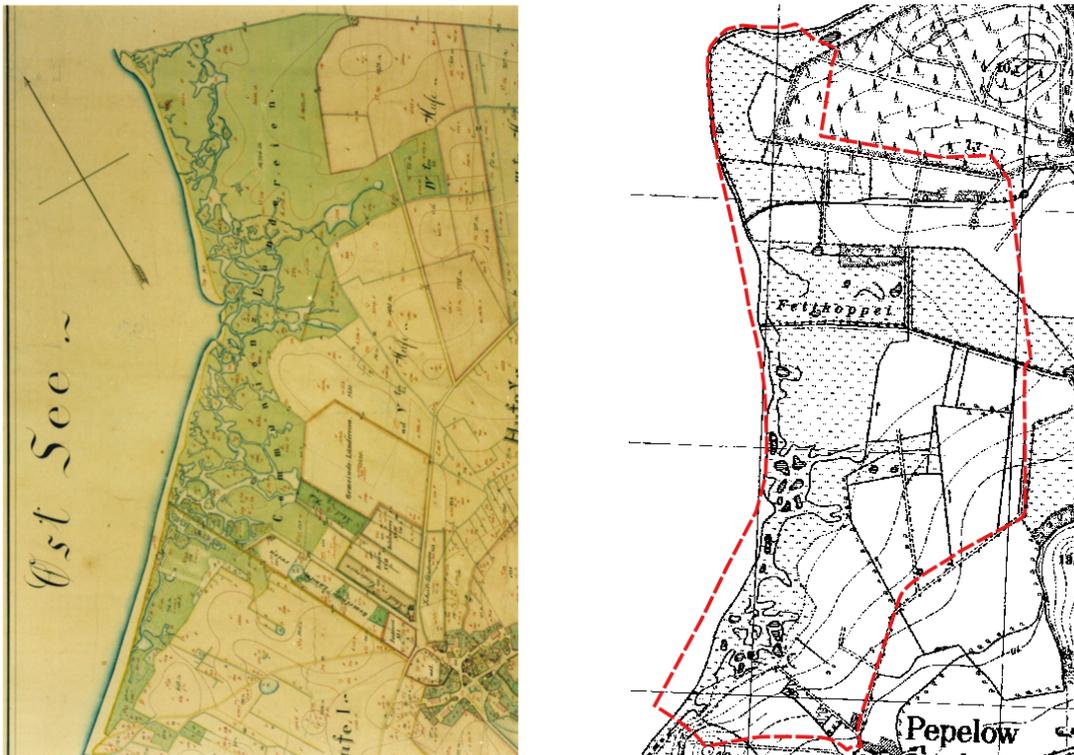
Abbildung 32: historische Karte von Pepelow um 1840 (Quelle: Ausschnitt aus /34/) und Messtischblatt von 1900 (Quelle: /19/), zeigen weit verzweigte Gewässerstrukturen und Priele in ufernahen Niederungsflächen

Die früheste im Rahmen dieses Vorhabens verfügbare historische Karte von Pepelow (Quelle: Ausschnitt aus HAFTEN, von A. v., 1840 /12/) zeigt die Pepelower Wiesen um 1840 mit zahlreichen Wasserflächen, Wasserläufen und reicher Strukturierung (*Abbildung 32*). Dabei kann es sich um die Ausläufe des aus dem Hinterland zuströmenden Süßwassers oder um die durch periodische Überflutungen mit Ostseewasser entstehenden Restwasserflächen handeln. Ausmündungen zum Salzhaff, die als Priele zum Ein- und Ausströmen von Ostseewasser dienen, sind vor allem im mittleren Teil der Flächen, dem Bereich der heutigen Gräben 26 und 26/1 verzeichnet (s. auch Rechteck in *Abbildung 33*).

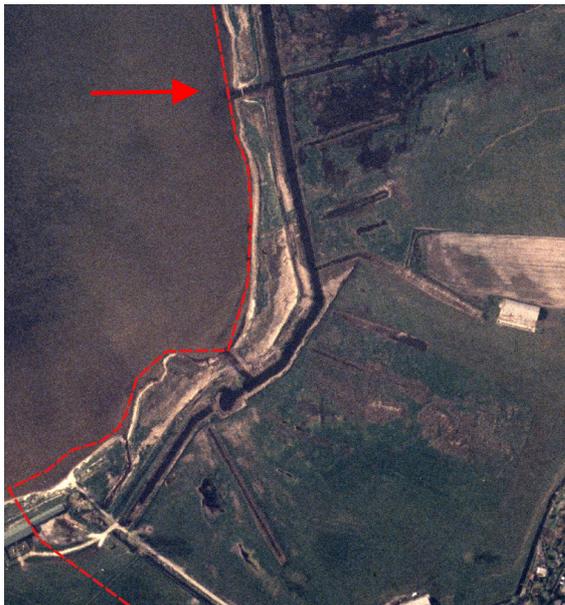
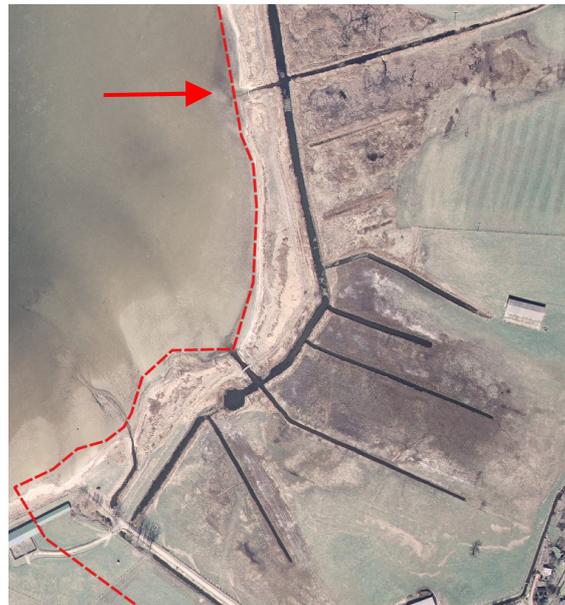
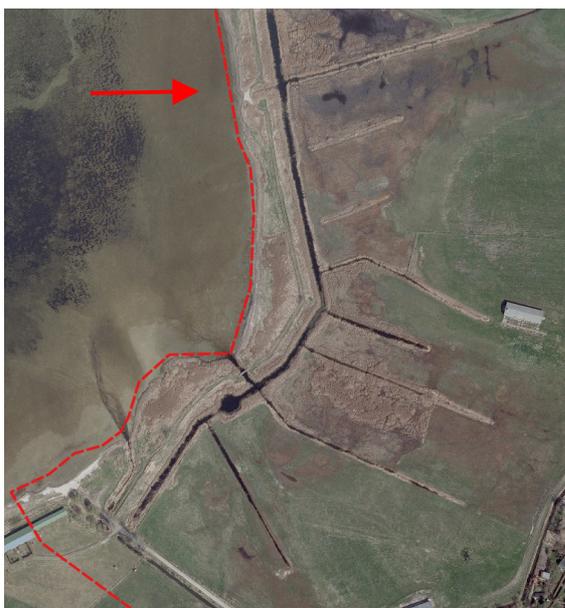
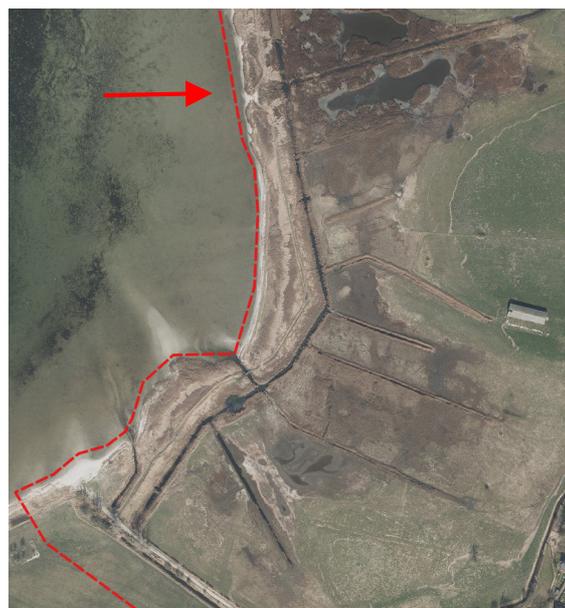
Abbildung 36: historische Luftbilder mit Verlandung des Deichdurchstichs im Norden (von oben links nach unten rechts: 2002, 2005, 2010, 2022), südlicher Durchstich bleibt offen (Quelle: GeoPortal.MV /19/)

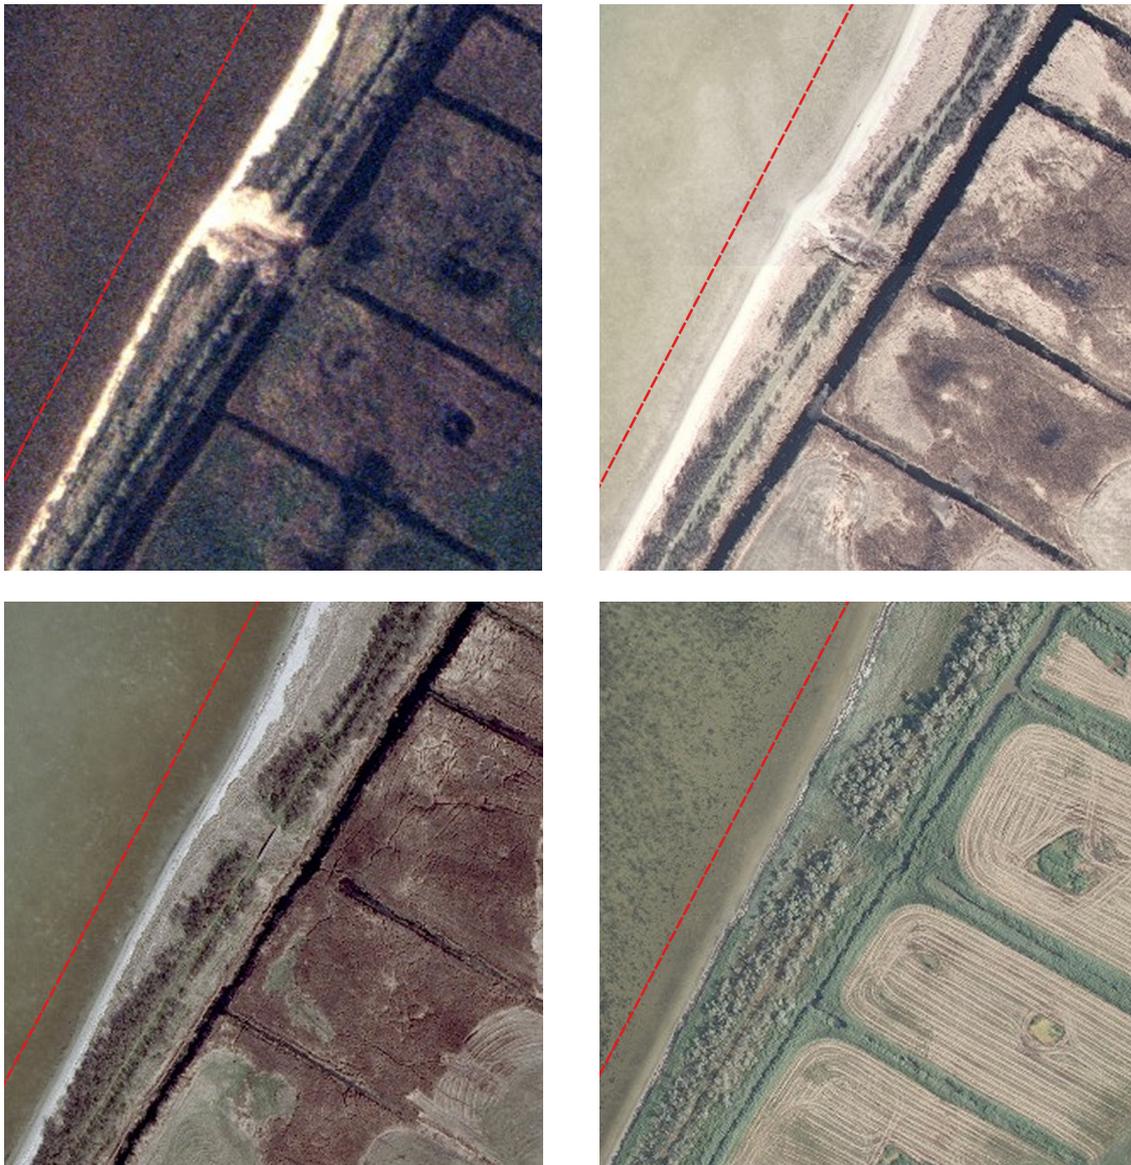
Abbildung 37: historische Luftbilder mit Verlandung des 3. Deichdurchstichs von Süden und des Deichfußgrabens (von oben links nach unten rechts: 2002, 2005, 2010, 2019 (Quelle: GeoPortal.MV /19/)
