Optimierung, Weiterentwicklung und Wiederherstellung küstentypischer Ökosysteme in den Poldern Roggow und Pepelower Wiesen

Studie Teil 1: Bestand, Leitbild und Maßnahmenkonzept

Projekt-Nr.: 33506-00

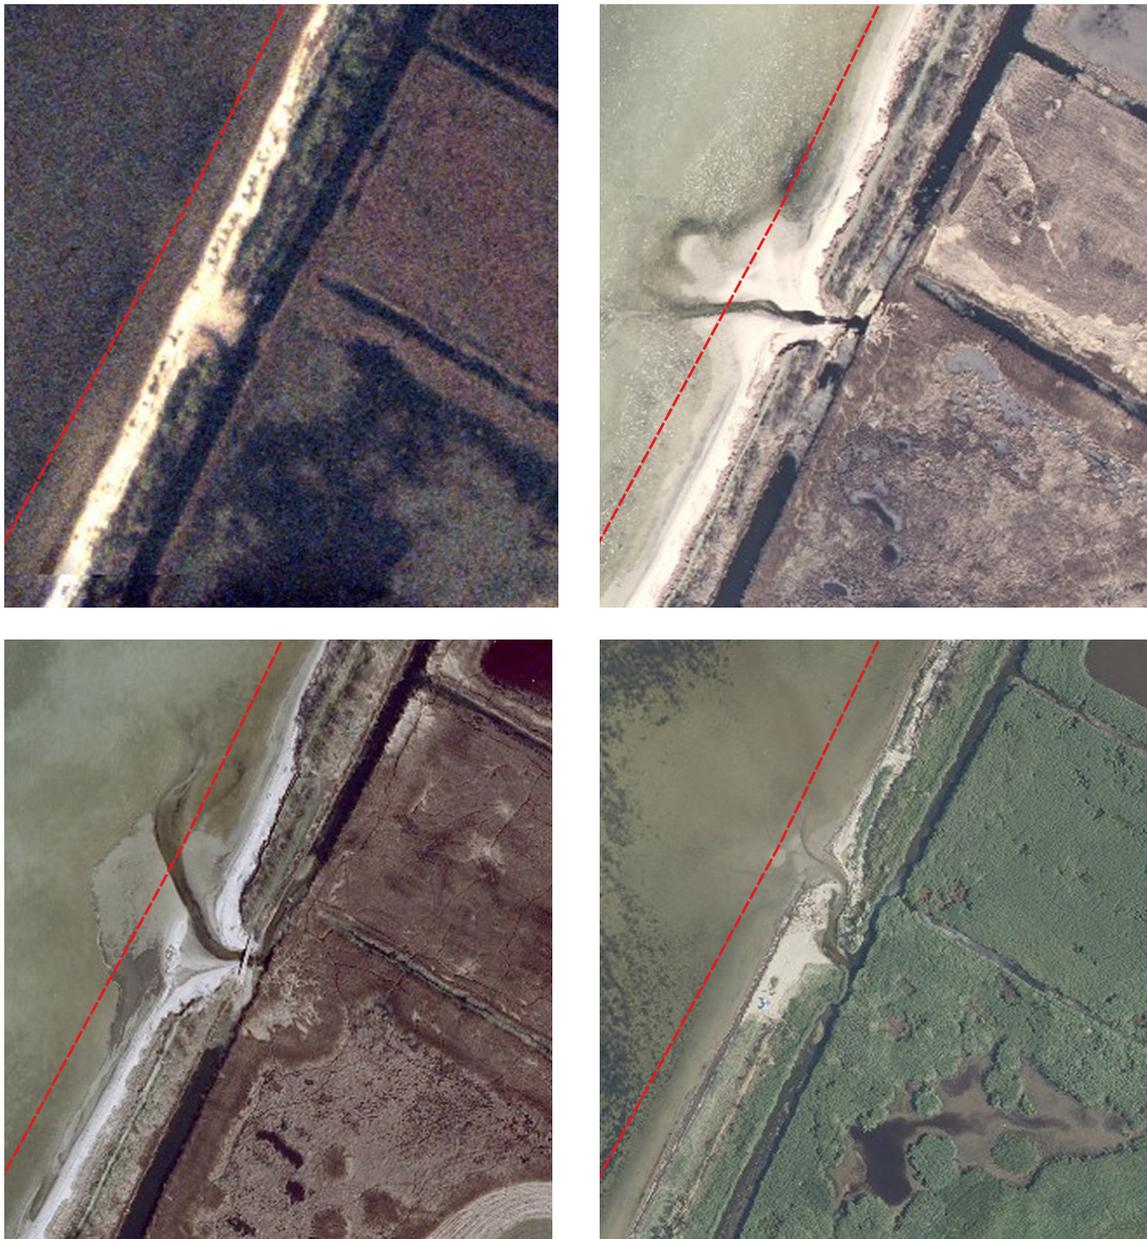
Abbildung 38: historische Luftbilder zeigen die Dynamik im Bereich des südlichen 1. Deichdurchstichs (von oben links nach unten rechts: 2002, 2005, 2010, 2019 (Quelle: GeoPortal.MV /19/)

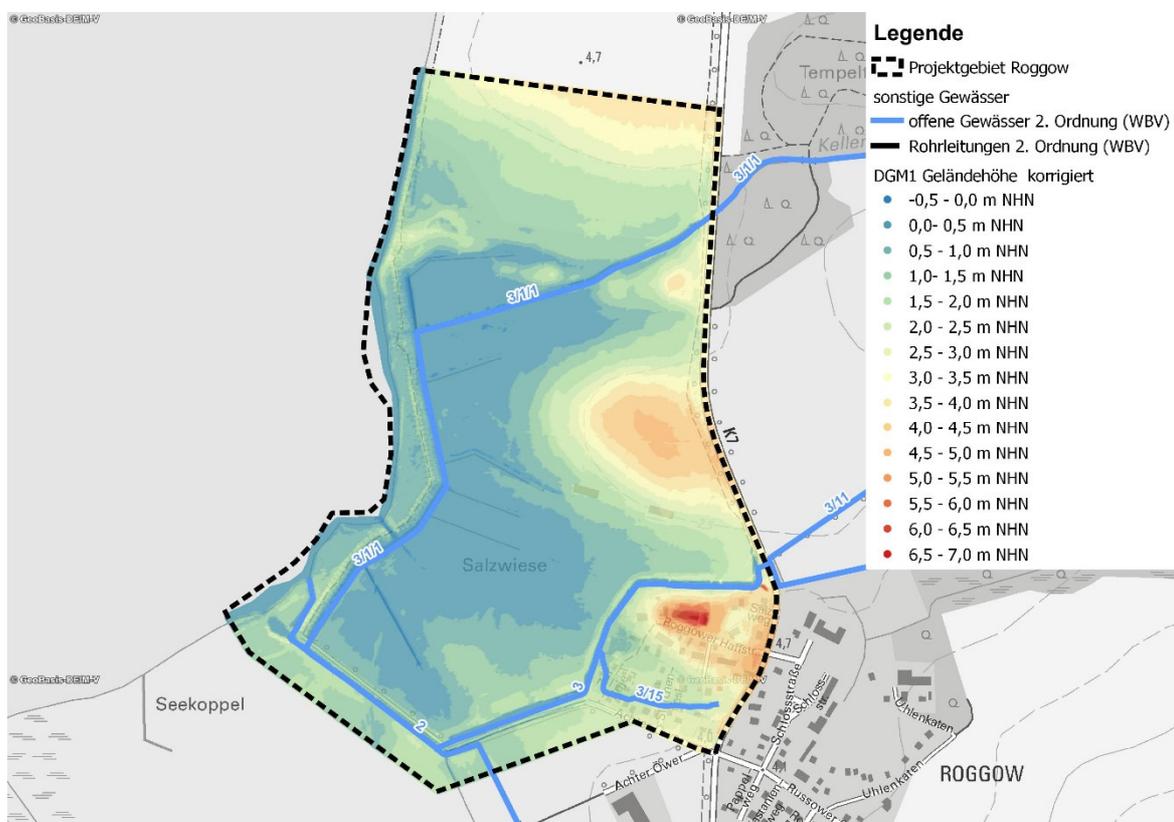
Abbildung 39: Übersicht zu den Höhenverhältnissen im Polder Roggow und hinterlegter Topographischer Karte DTK10

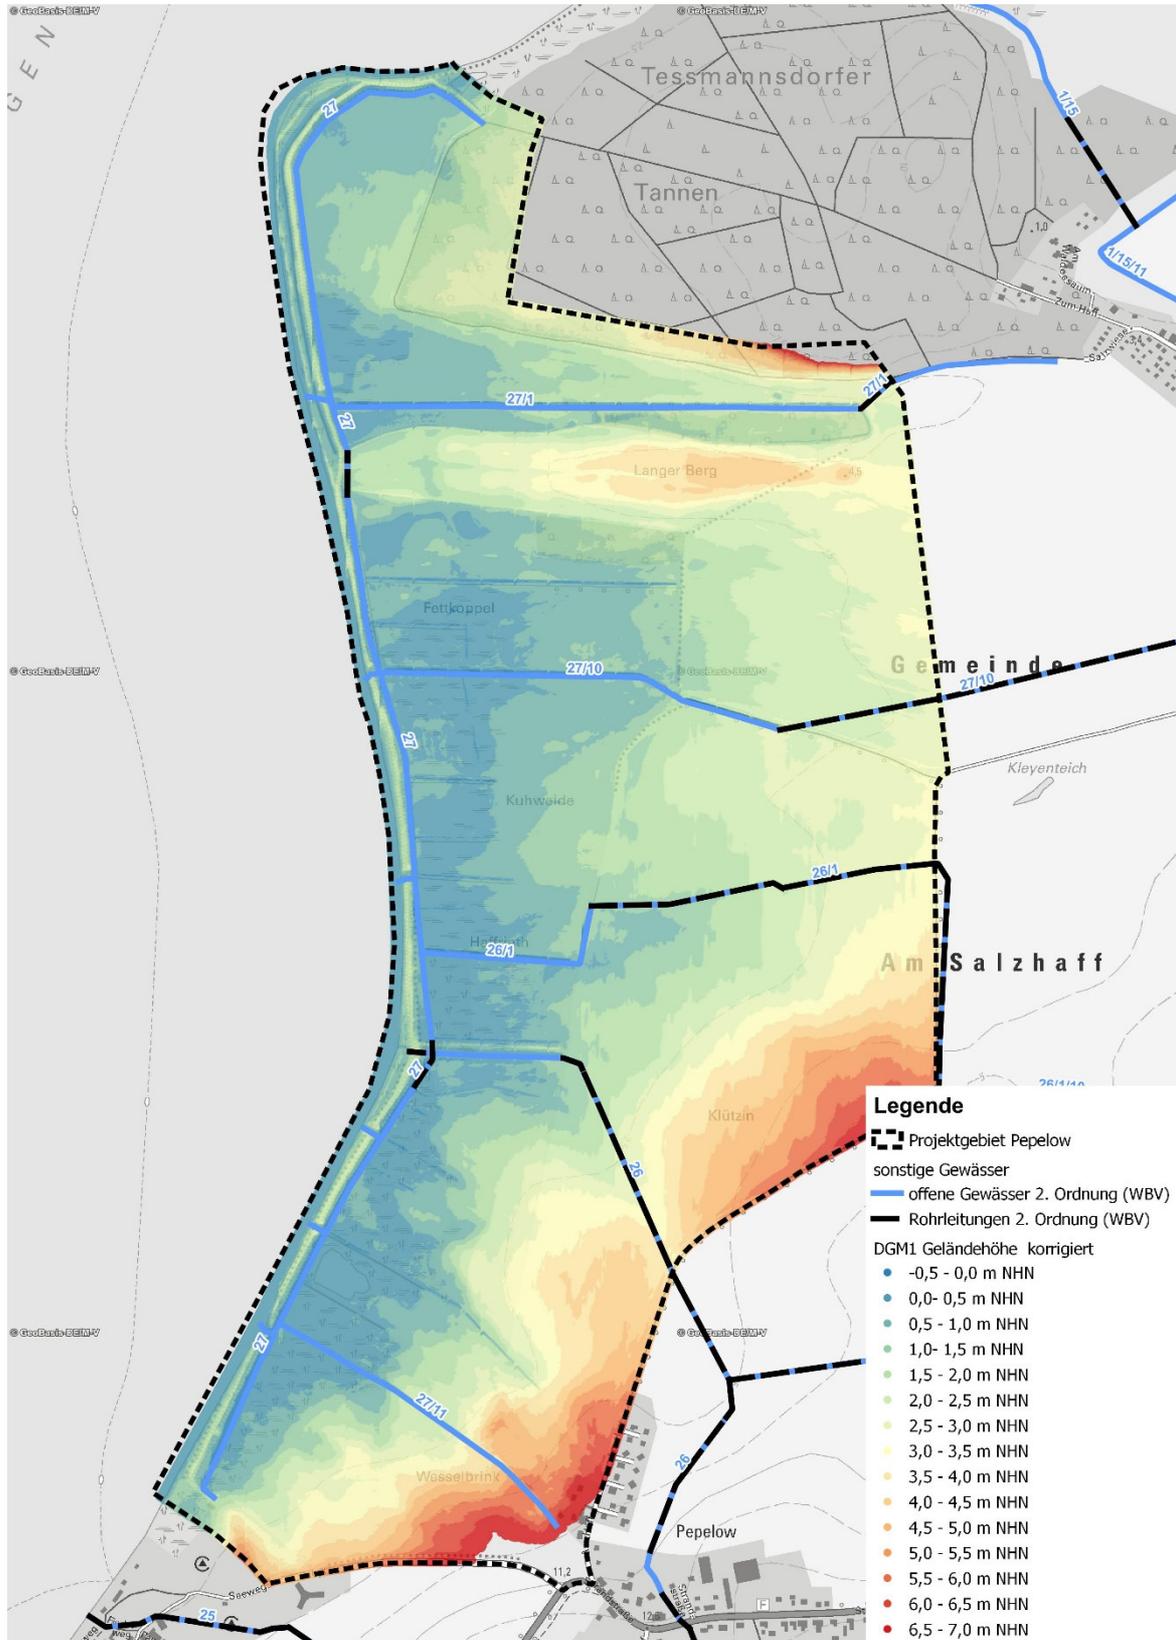
Abbildung 40: Übersicht zu den Höhenverhältnissen im Polder Pepelow und hinterlegter Topographischer Karte DTK10

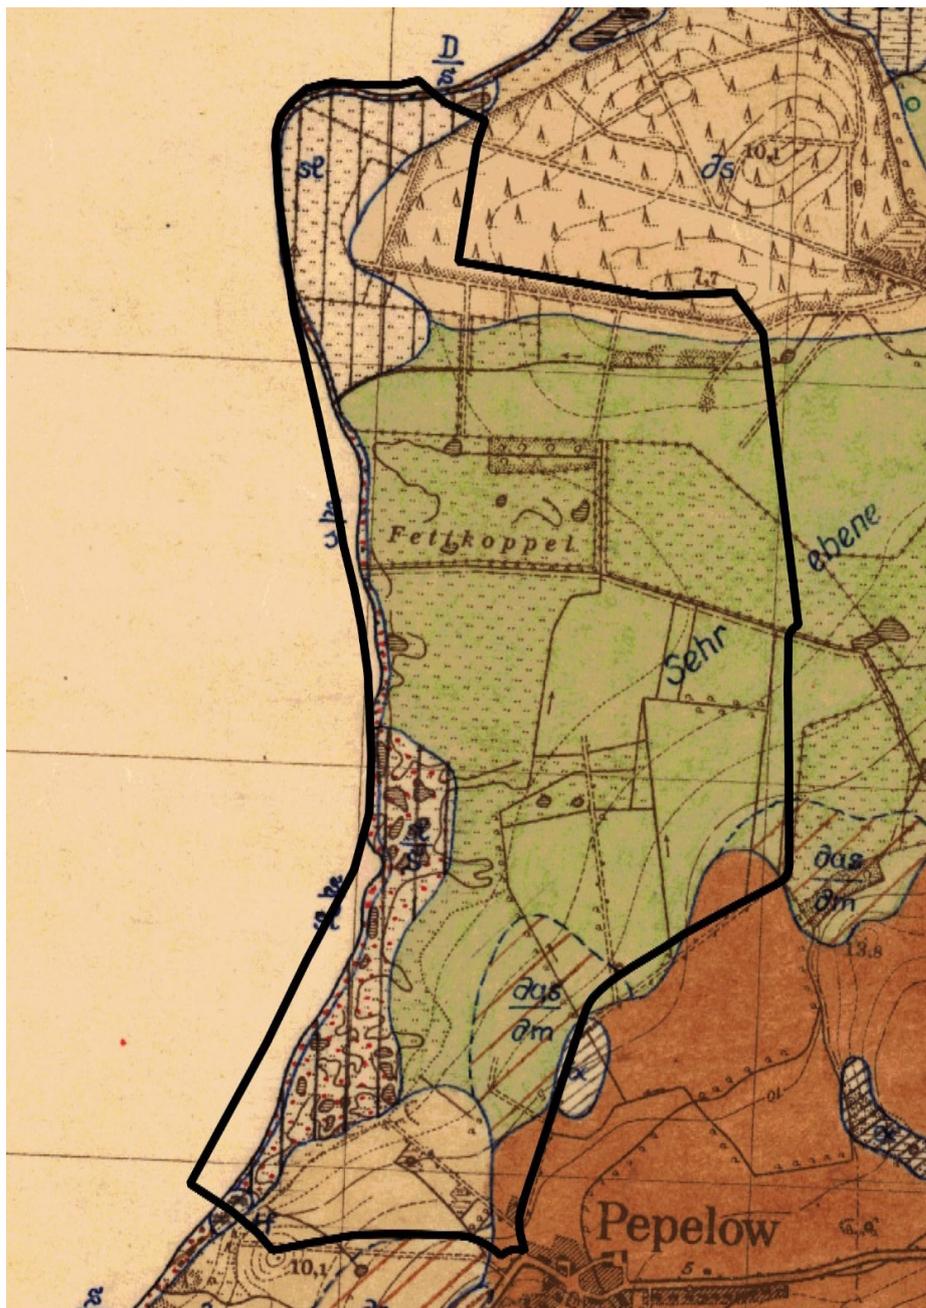
Laut Geologischer Karte (Aufnahme von 1953) stehen im heutigen Polder Pepelow größtenteils schwach humose Sande „as“ z.T. auf schwer durchlässigem Lehm und Mergel „as / m“ und Sande „s“ an. Lediglich im nördlichen Teil werden Schlicke „sl“ angegeben.

Auf dem südlichen Küstenstreifen wechseln sich Sand über Schlick „s / sl“ und Schlick über Sand „sl / s“ ab.

Abbildung 42: Ausschnitt Geologische Karte GK25 für den Bereich Polder Pepelow

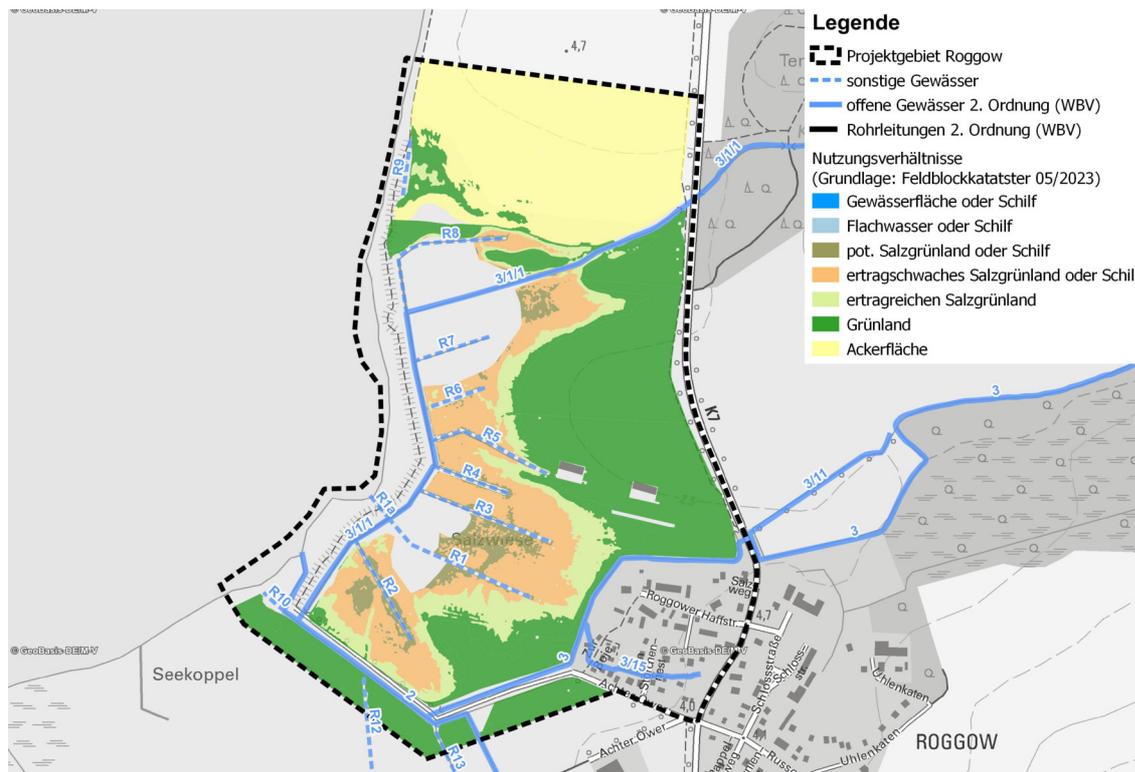
Abbildung 45: Flächennutzung bei Berücksichtigung des aktuellen Mittelwasserstandes 2023 im Salzhaff von +0,1 m NHN (Bezug auf Feldblockkataster 05/2023)

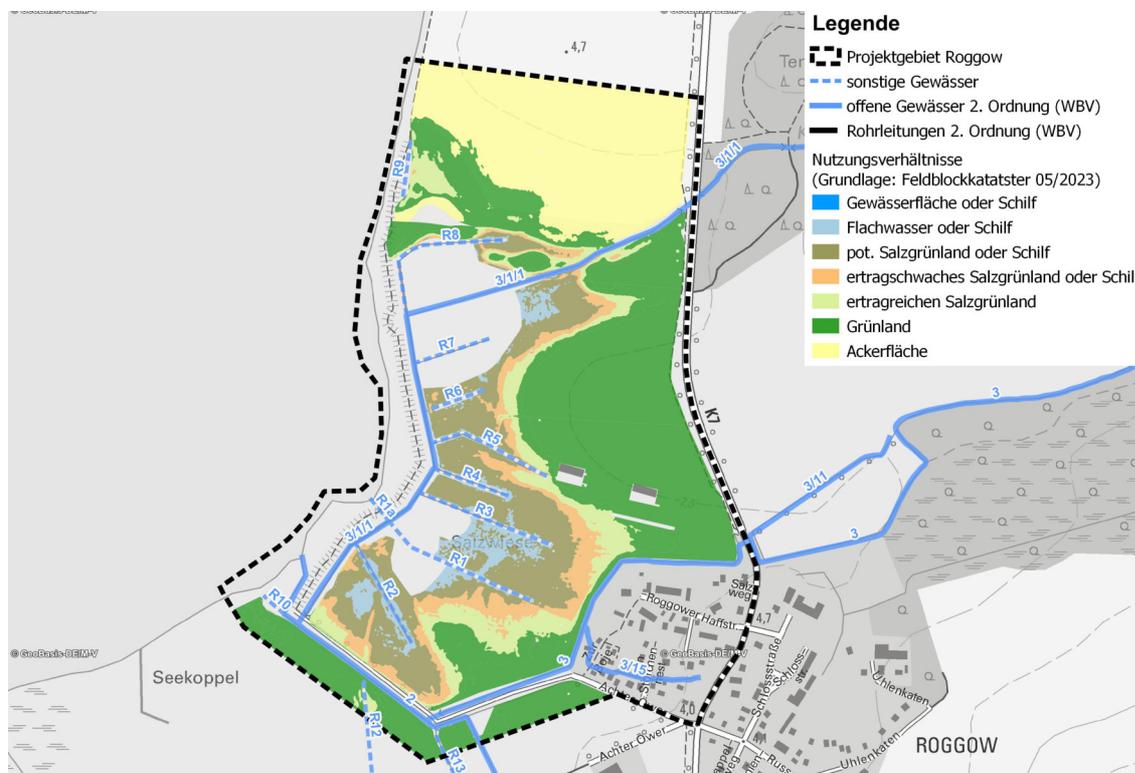
Abbildung 46: Flächennutzung bei Berücksichtigung des zukünftigen Mittelwasserstandes 2073 im Salzhaff von +0,3 m NHN (Bezug auf Feldblockkataster 05/2023)

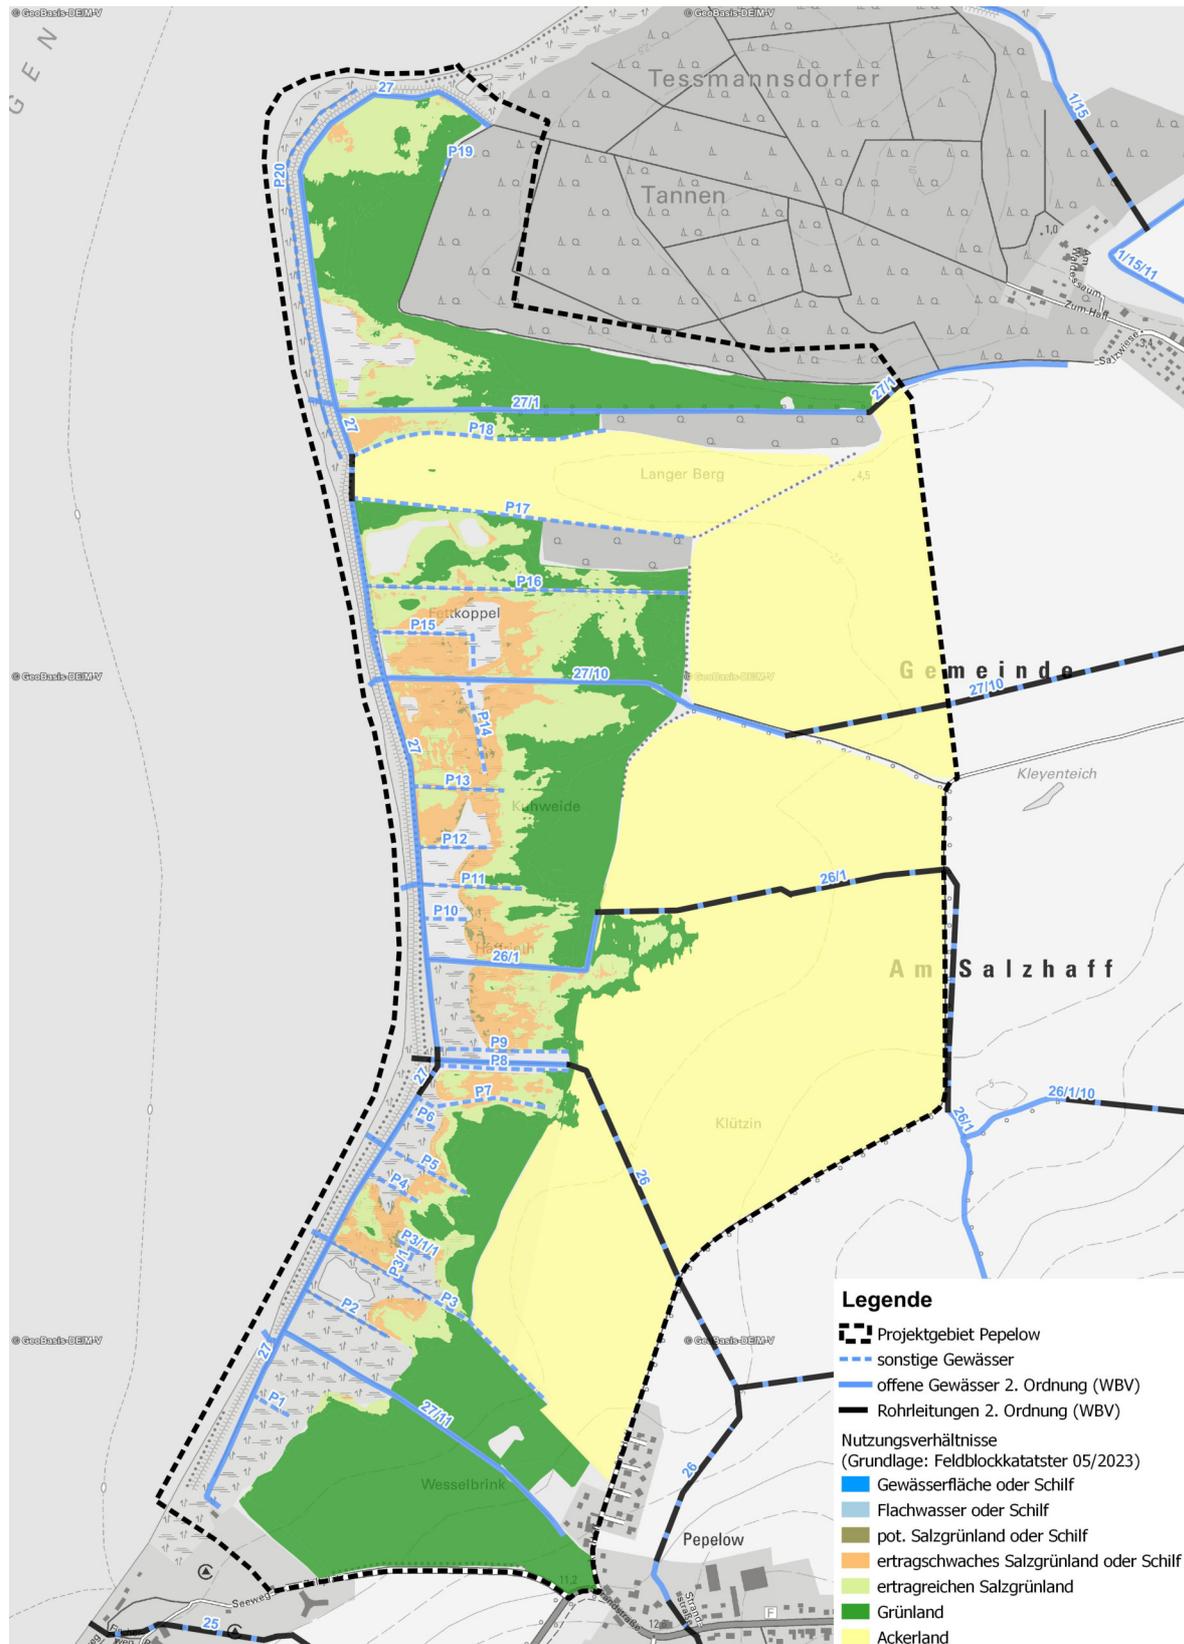
Abbildung 47: Flächennutzung bei Berücksichtigung des aktuellen Mittelwasserstandes 2023 im Salzhauff von +0,1 m NHN (Bezug Feldblockkataster 05/2023)

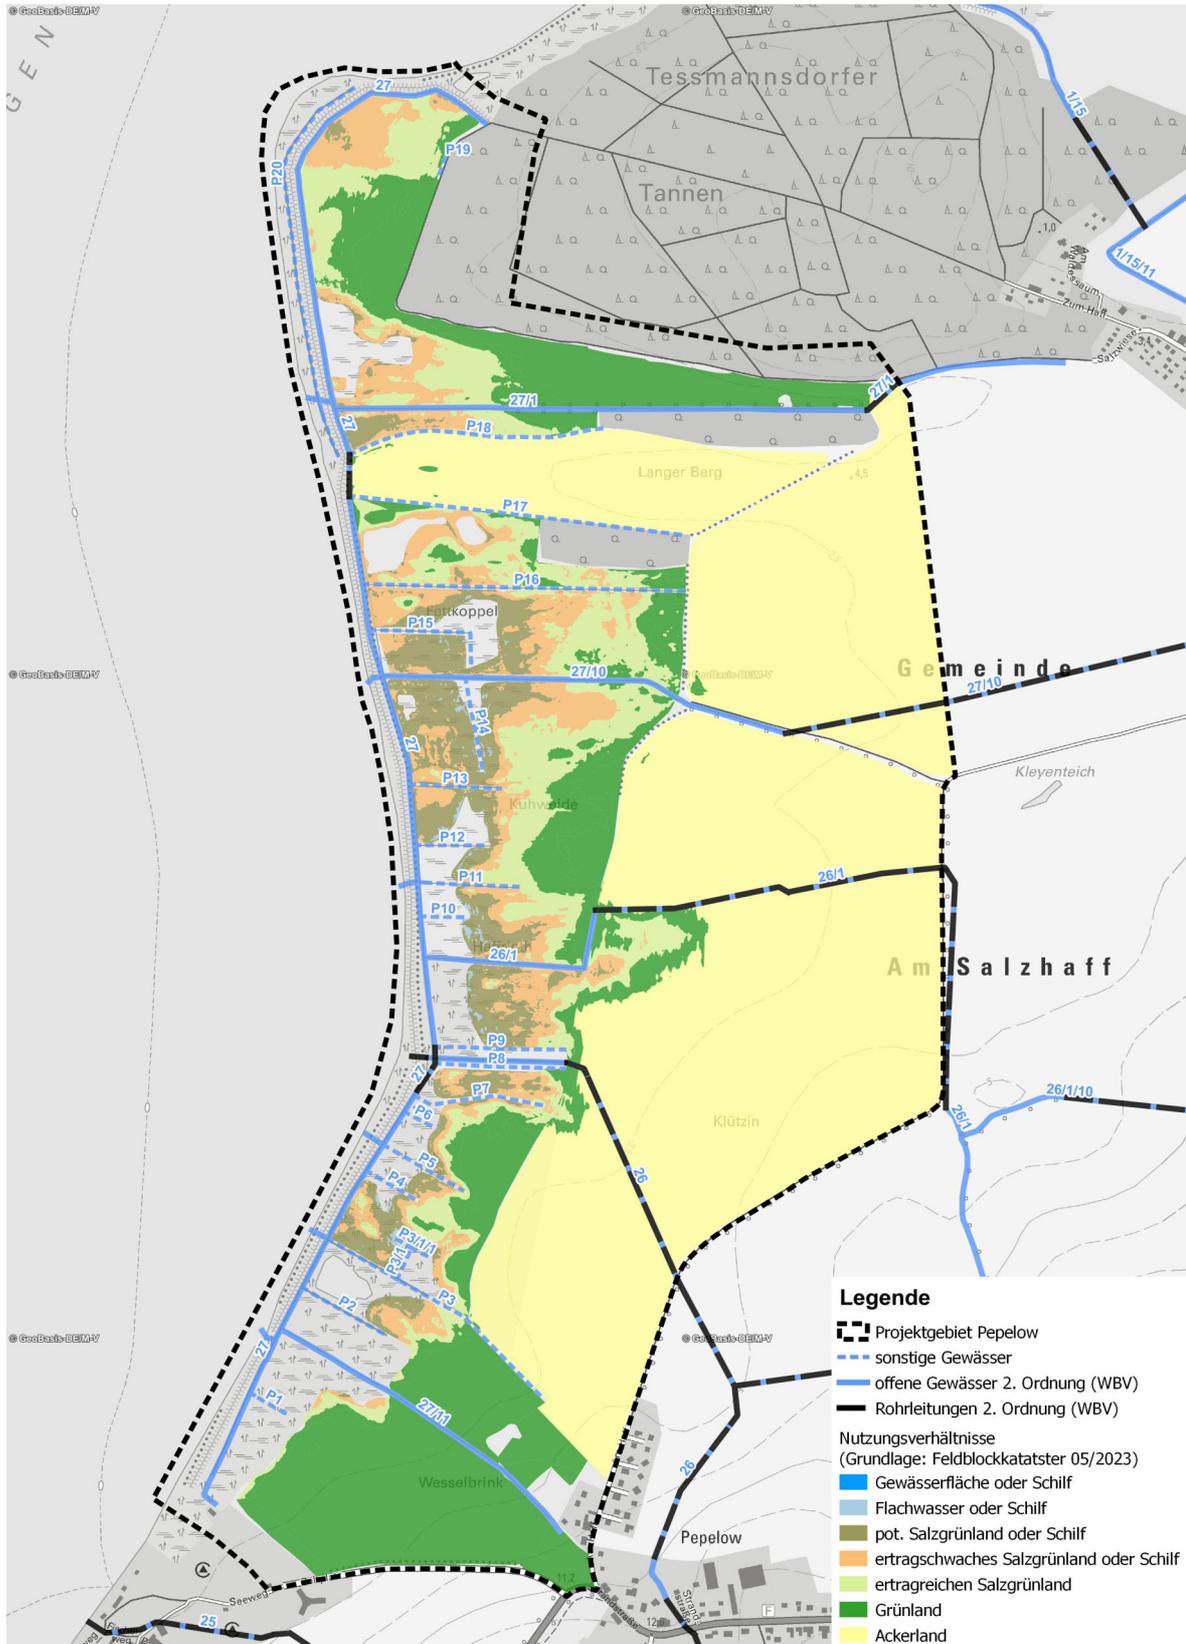
Abbildung 48: Flächennutzung bei Berücksichtigung des zukünftigen Mittelwasserstandes des 2073 im Salzhauff von +0,3 m NHN (Bezug Feldblockkataster 05/2023)

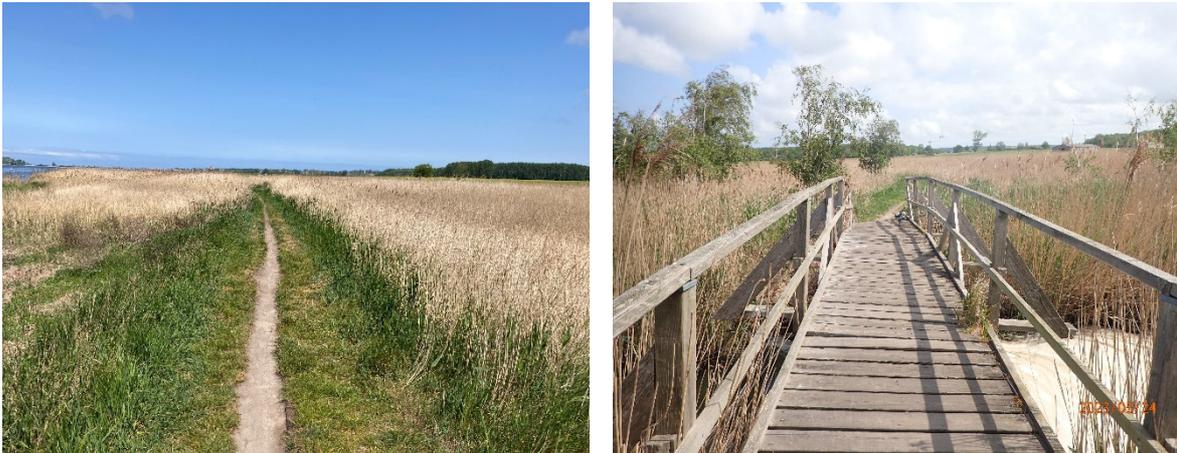
Abbildung 50: Beispiele für Zustand des Wanderweges und der Querungen an Deichschlitzten im Polder Roggow

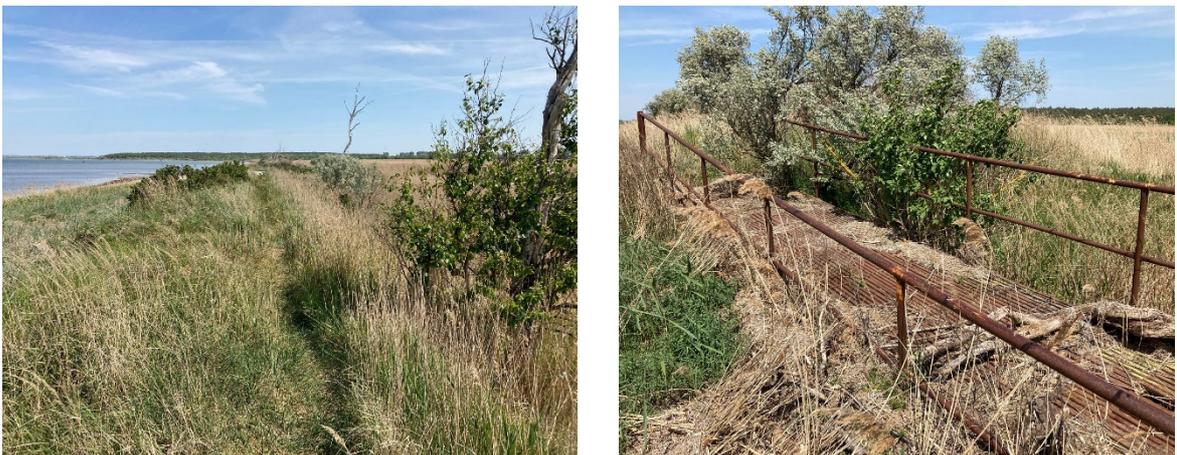
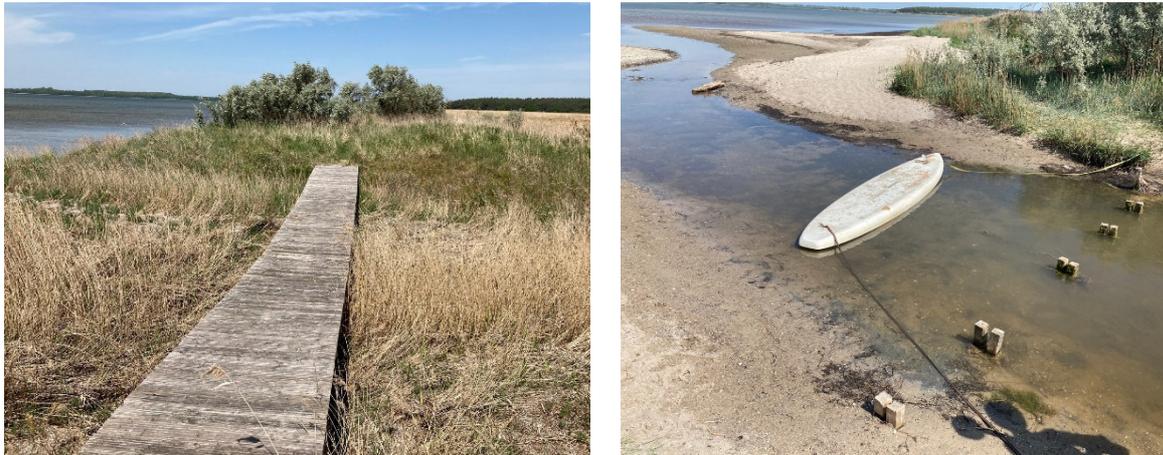
Abbildung 51: Beispiele für Zustand des Wanderweges und der Querungen an Deichschlitzten im Polder Pepelow

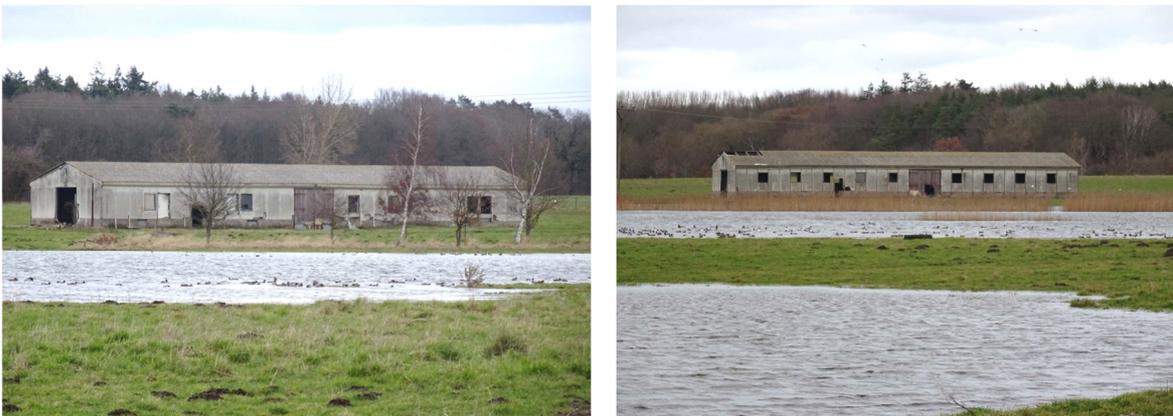
Innerhalb der Grünlandflächen befinden sich zwei alte Stallgebäude (Dach mit Wellasbestplatten, Asbestplattenverkleidung), die nicht durch den aktuellen Flächenbewirtschaftler (Agrargenossenschaft „Hellbach“ Neubukow) genutzt werden. Es ist unklar ob durch die Flächen- und Gebäudeeigentümer eine weitere Nutzung geplant ist. Das westliche Gebäude wird alle 2-5 Jahre überflutet (Hochwasser HW2/HW5).

Abbildung 52: Alte Stallgebäude im Polder Roggow

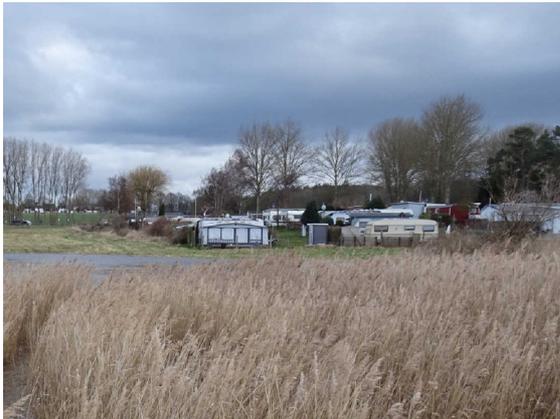
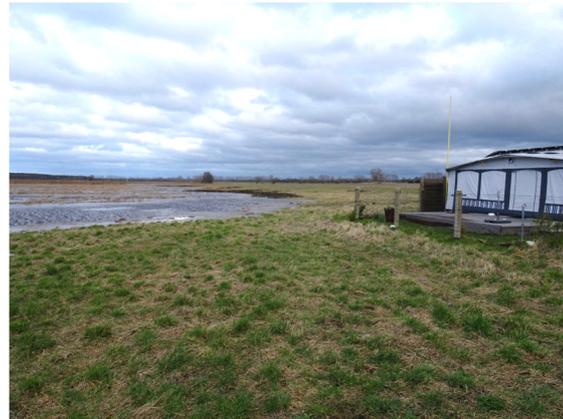
Die Wohnwagen/Gebäude des Campingplatzes „Am Salzhaff“ liegen im Hochwasserüberflutungsbereich. Die Gebäude bis Geländehöhe 1,5 m NHN werden alle 2-5 Jahre überflutet (Hochwasser HW2/HW5). Die Gebäude mit Geländehöhen bis 1,7 m NHN werden alle 10 Jahre überflutet (Hochwasser HW10).

Abbildung 53: Wohnwagen des Campingplatzes „Am Salzhaff“ im Polder Roggow bei fast 2-jährigem Hochwasser HW2 im Februar 2023

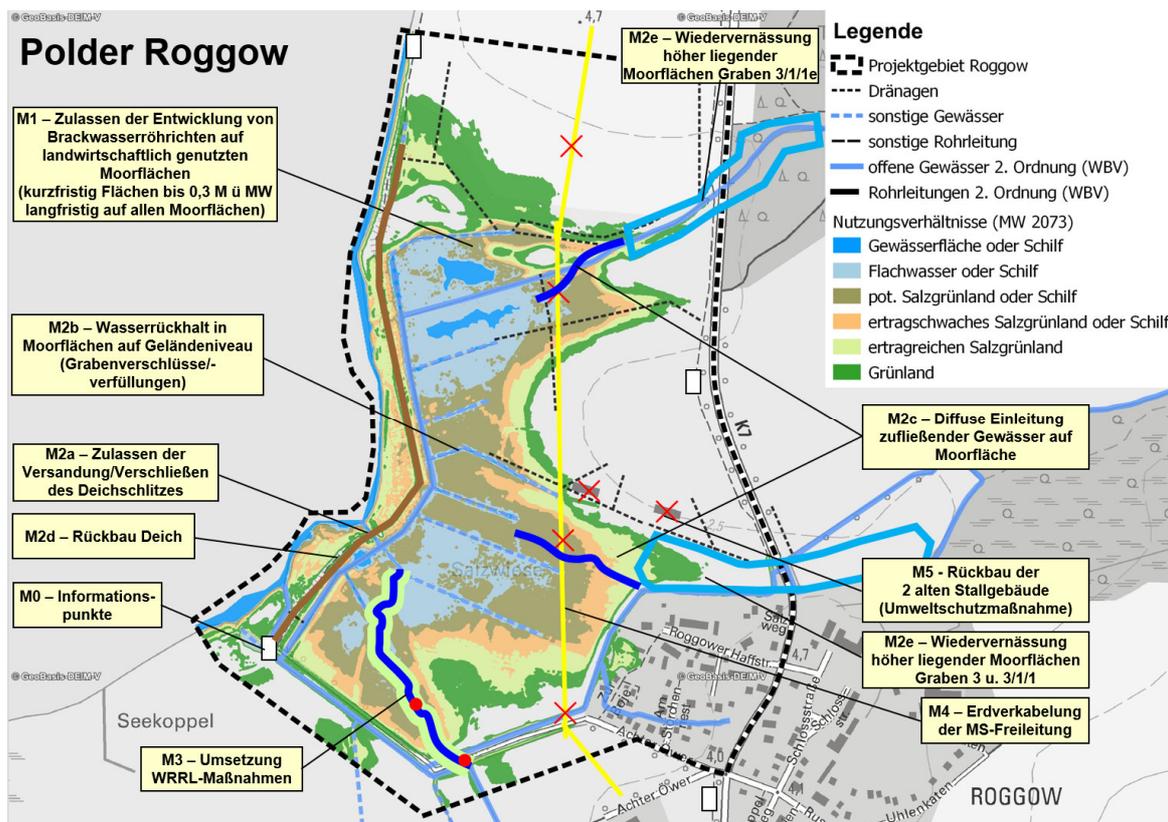
Abbildung 56: Maßnahmen im Polder Roggow (Kartengrundlage mit Nutzungsverhältnissen bei Wasserständen Mittelwasser im Jahr 2073)

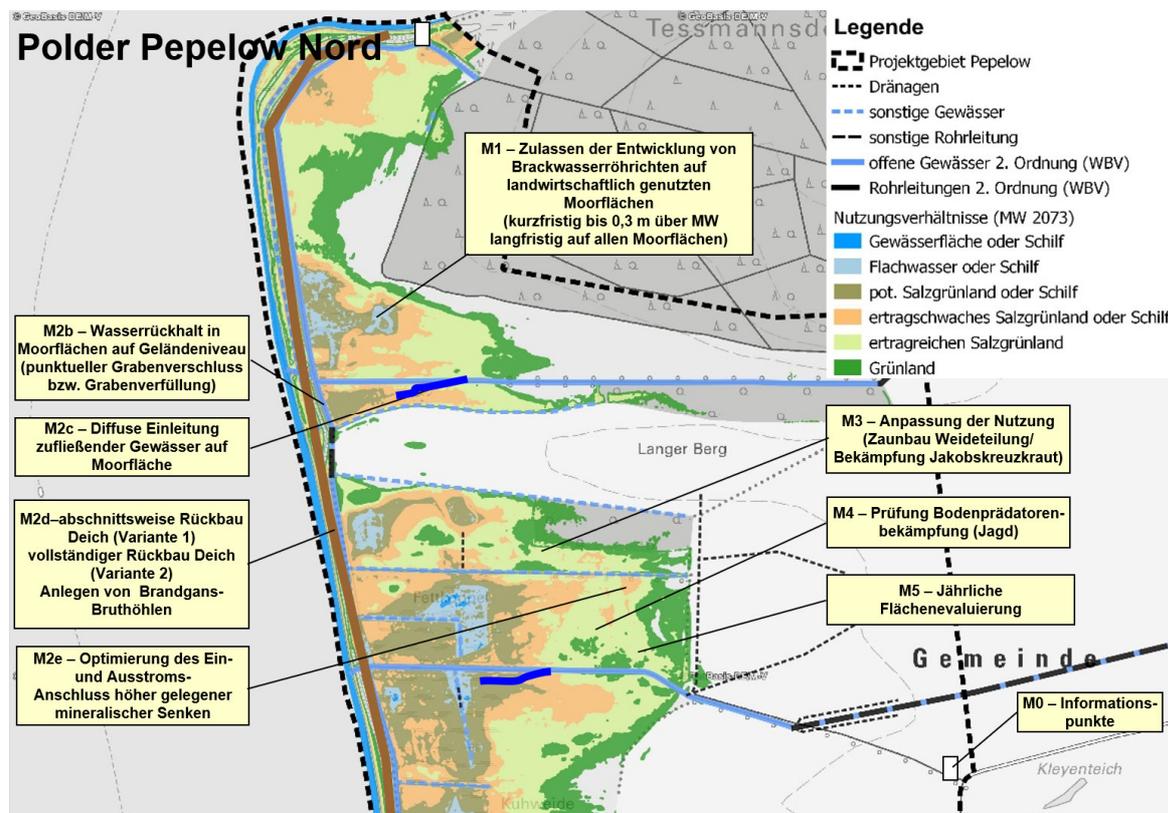
Abbildung 57: Maßnahmen im Polder Pepelow Nord

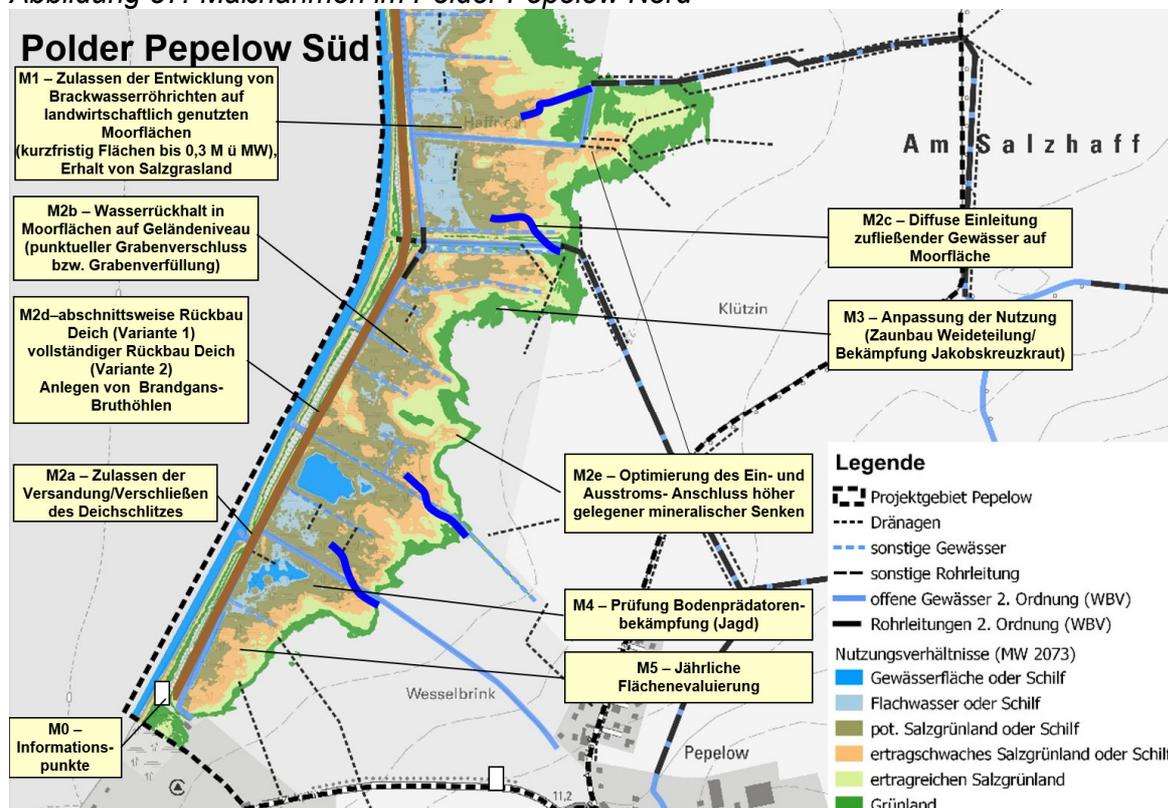
Abbildung 58: Maßnahmen im Polder Pepelow Süd (Kartengrundlage in Abbildung 57 und 58 mit Nutzungsverhältnissen bei Wasserständen Mittelwasser im Jahr 2073)
